COMUNE DI MOGGIO UDINESE

ABBAZIA DI SAN GALLO

Altare della Madonna con Bambino, S. Antonio e S. Nicola

RELAZIONE FINALE DI RESTAURO

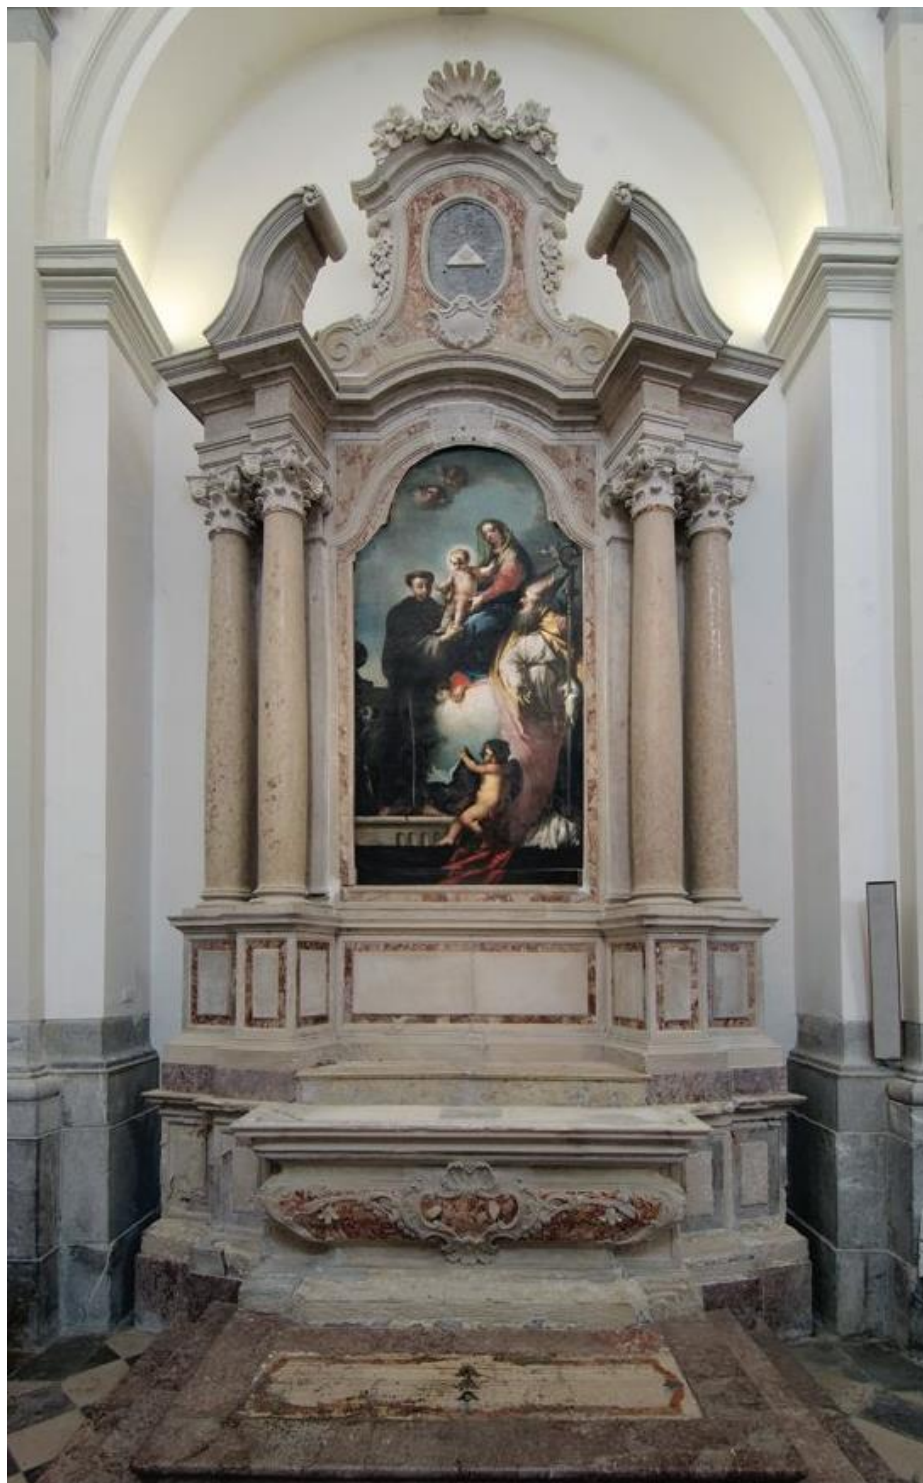
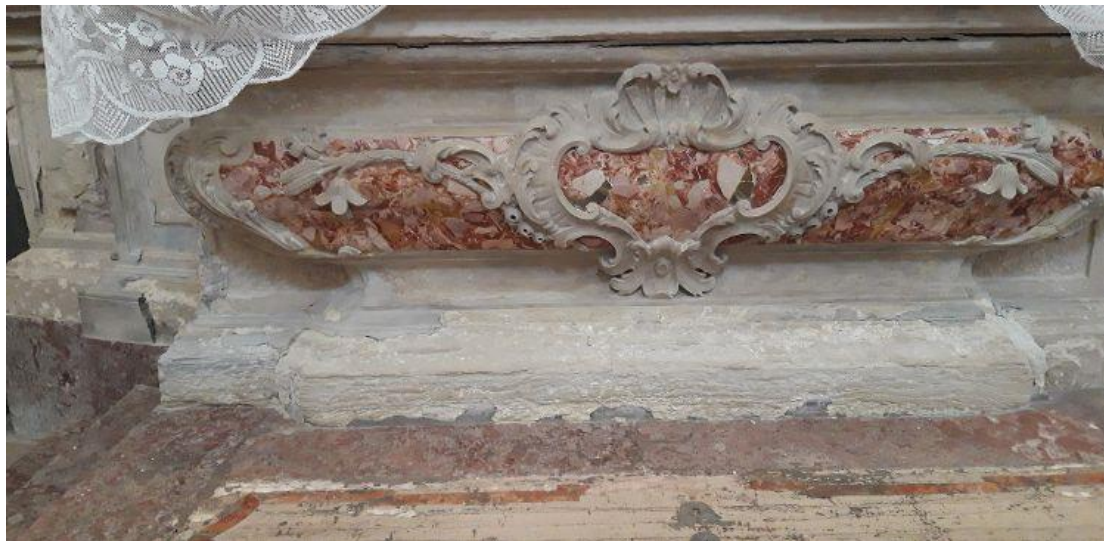
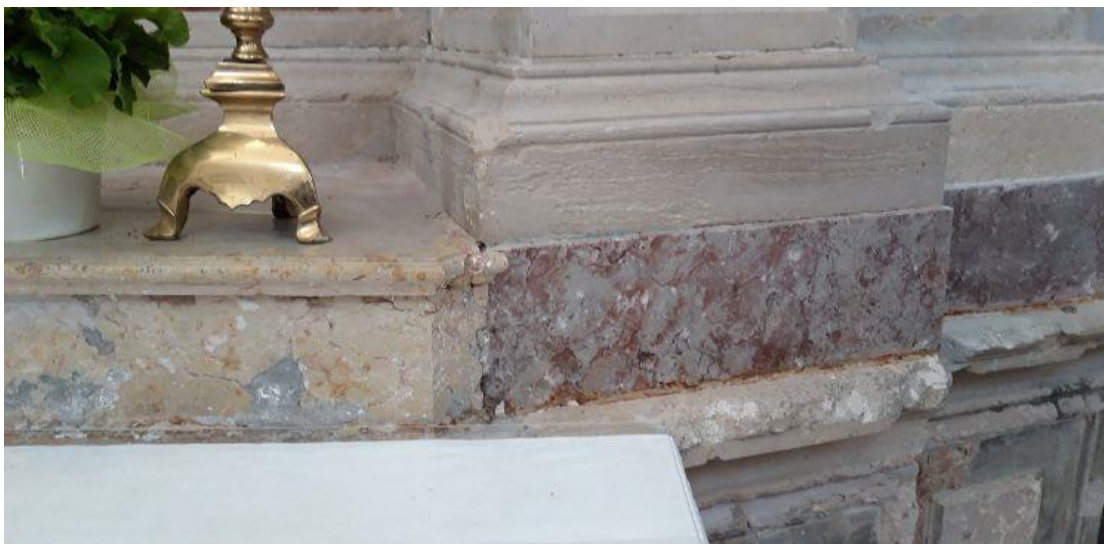
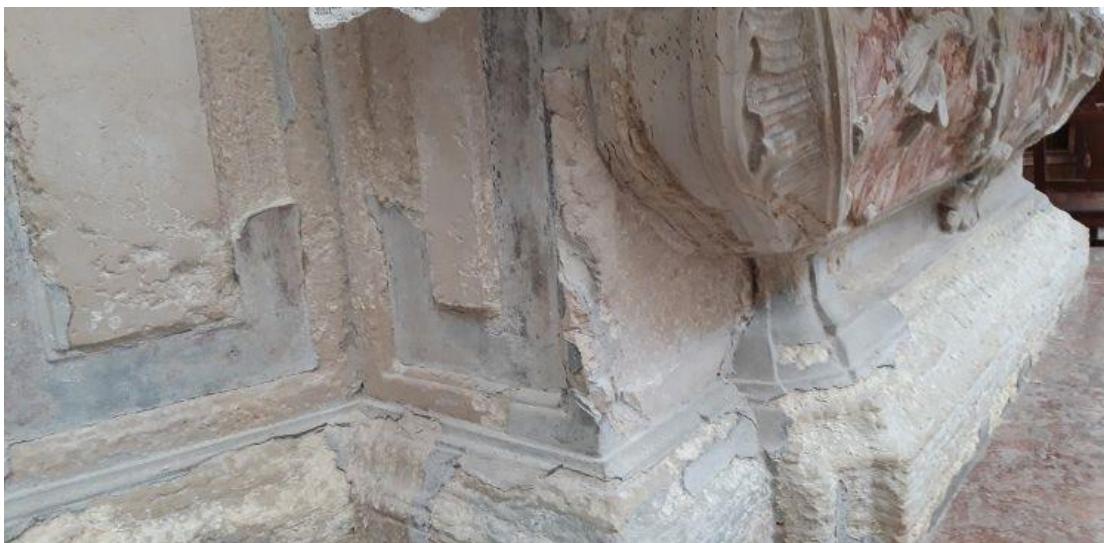
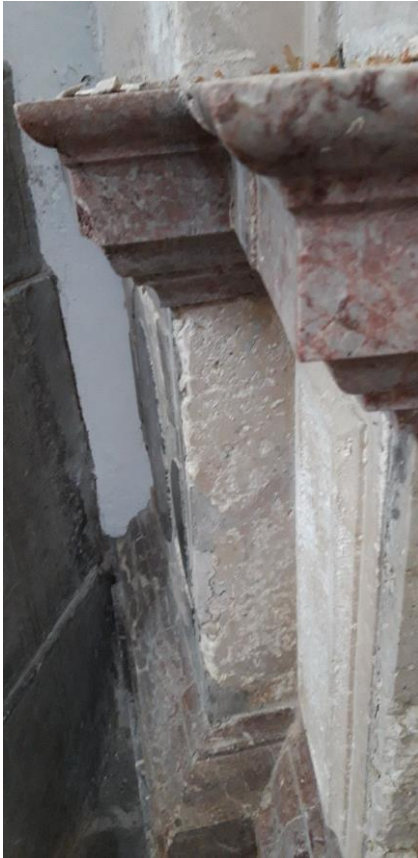
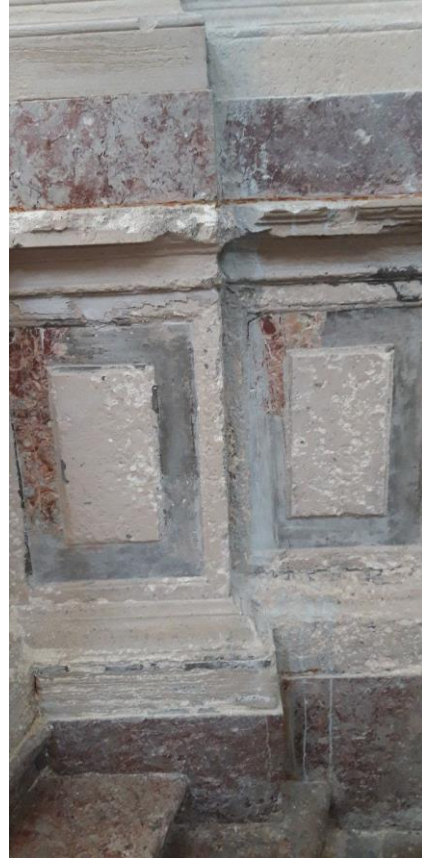
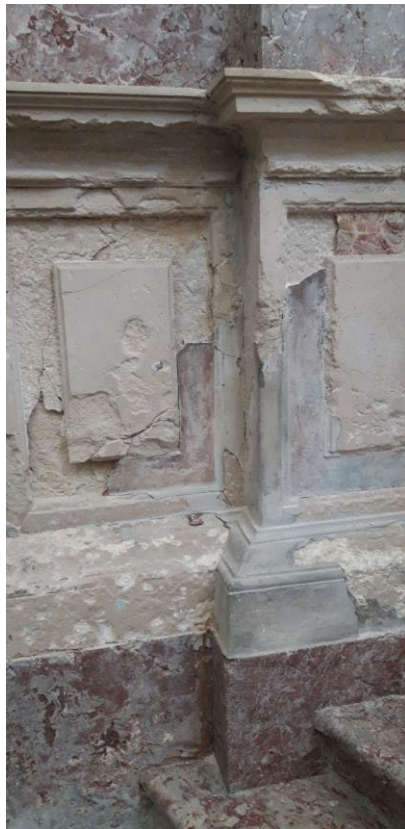
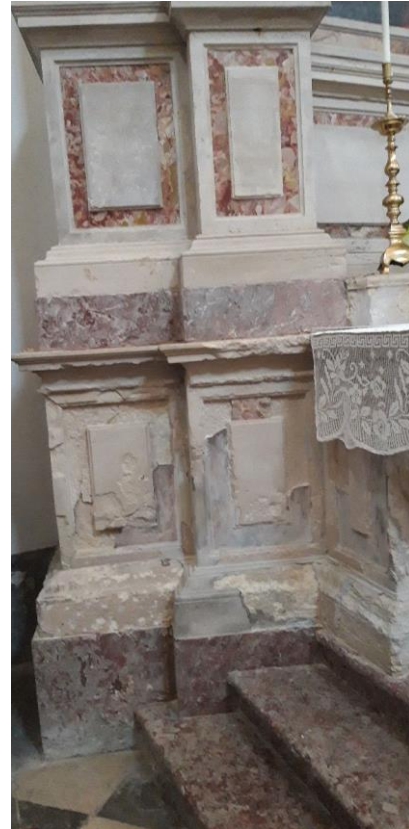
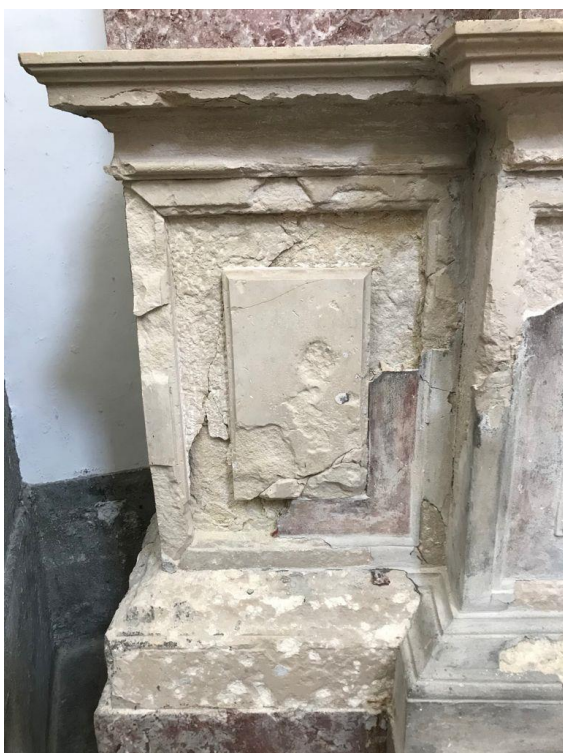
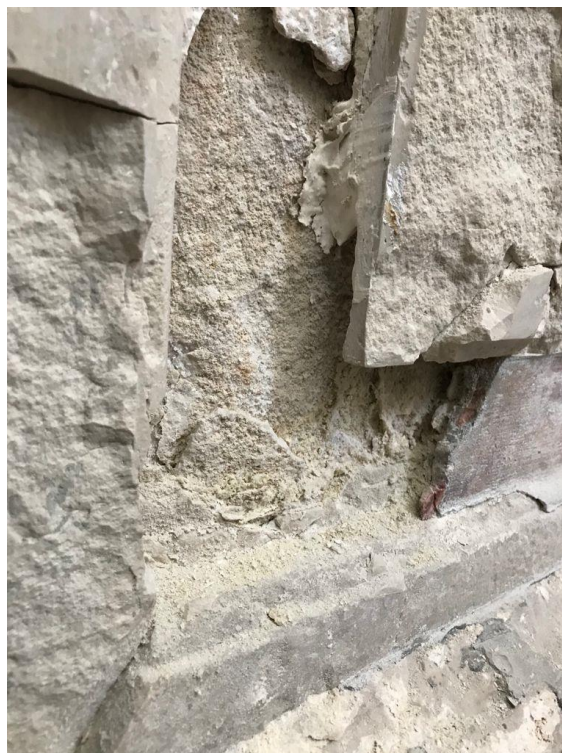
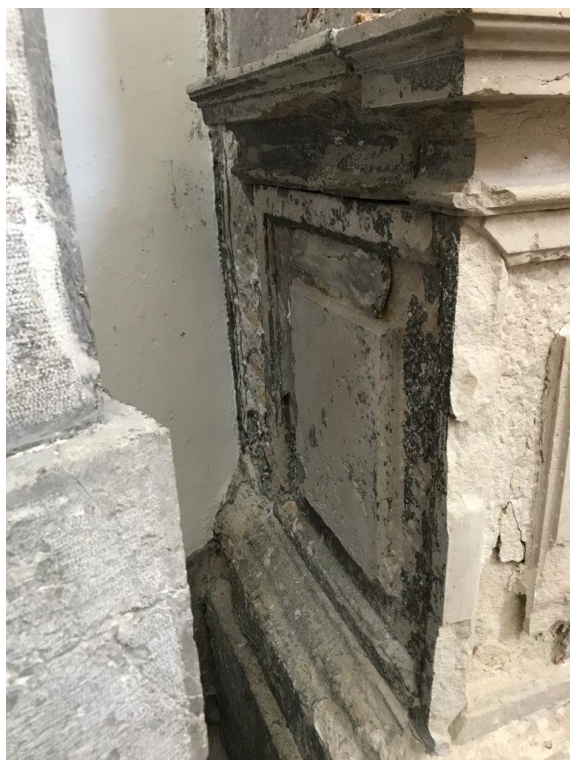
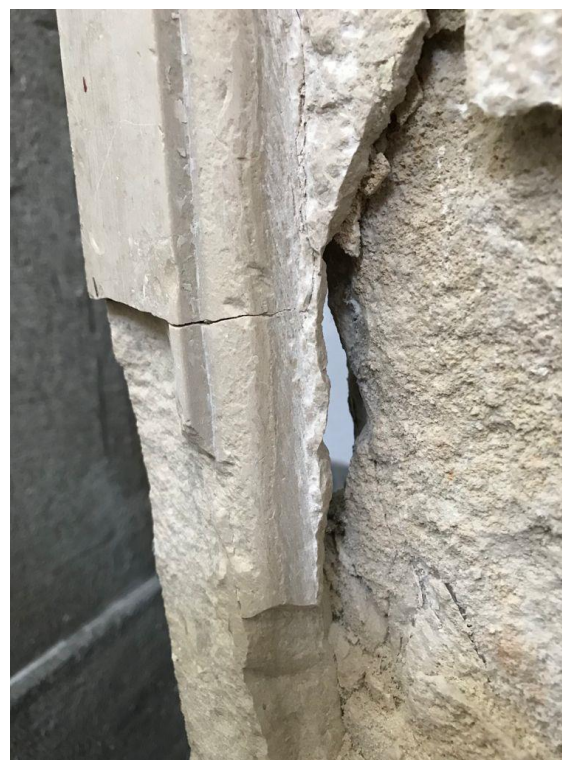
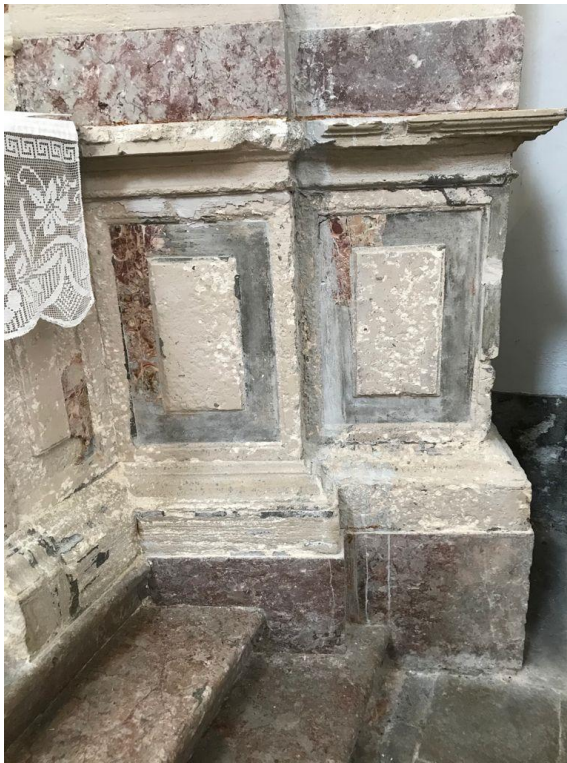
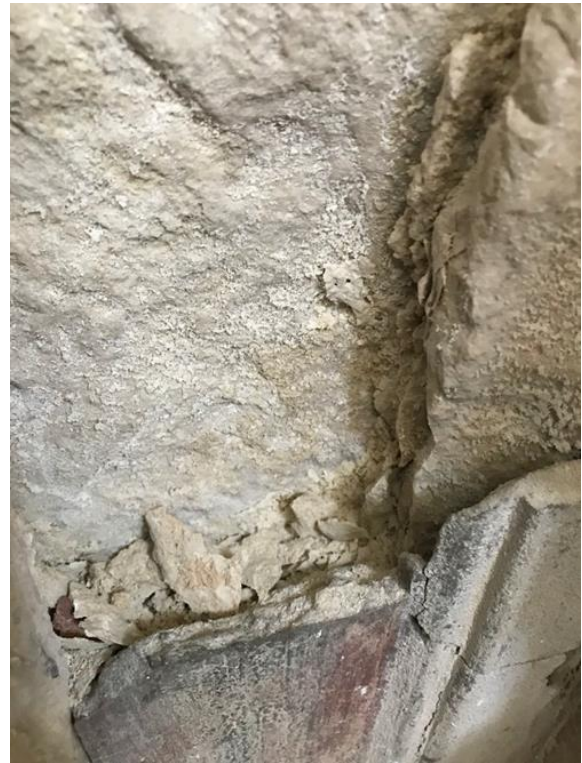
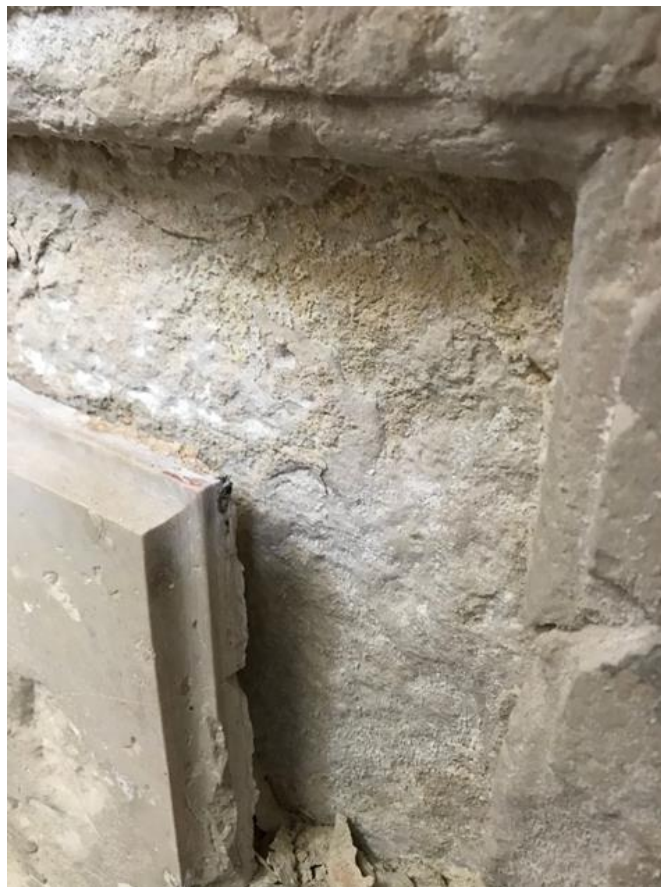
Prima del restauro

- Alterazione cromatica con variazione naturale a carico dei componenti del materiale
- Deformazione con variazione della sagoma che interessa lo spessore del materiale
- Deposito superficiale con accumulo di materiali estranei con scarsa coerenza
- Disgregazione e decoesione con caduta di materiale in forma di polvere o minutissimi frammenti
- Distacco localizzato di porzioni di materiale (lastre) dal substrato
- Integrazioni di mancanze eseguite in precedenti interventi con malte cementizie
- Efflorescenze saline
- Erosione superficiale localizzata del materiale lapideo
- Fratturazione/fessurazione localizzate del materiale lapideo
- Fronte di risalita di umidità
- Macchie rilevabili come variazione cromatica localizzata delle superfici
- Mancanze localizzate di elementi tridimensionali

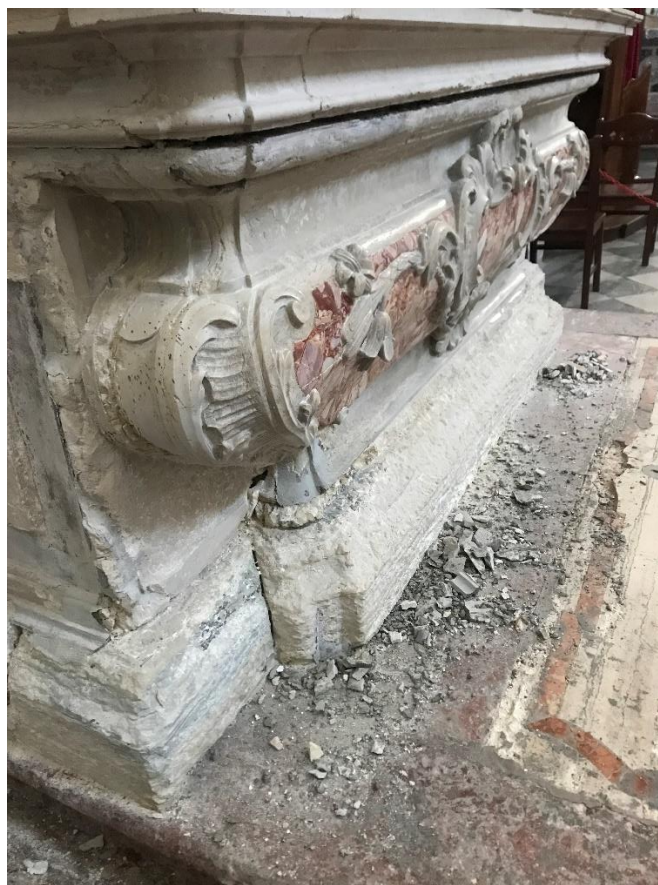
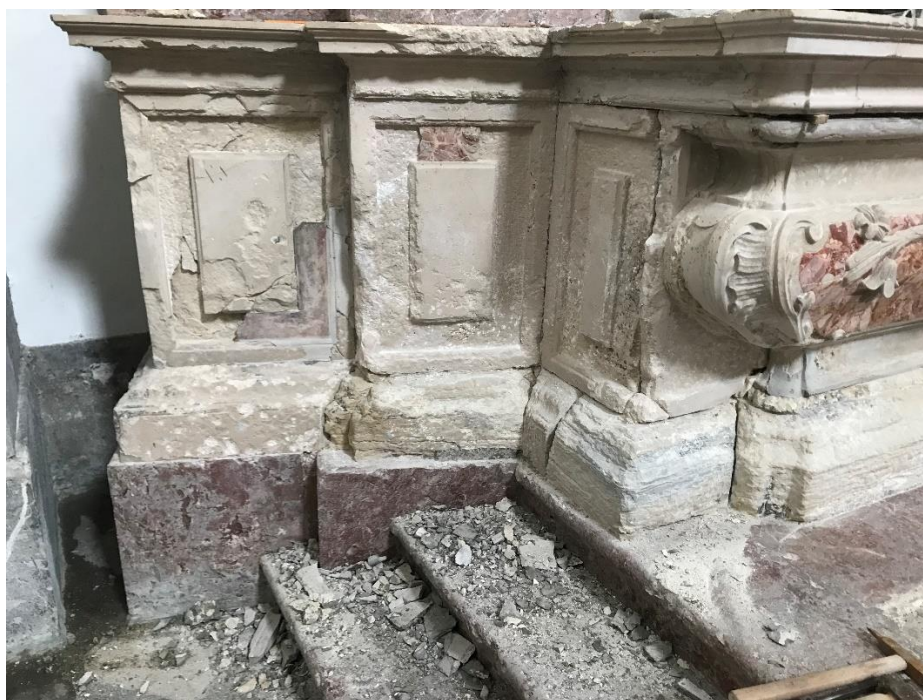
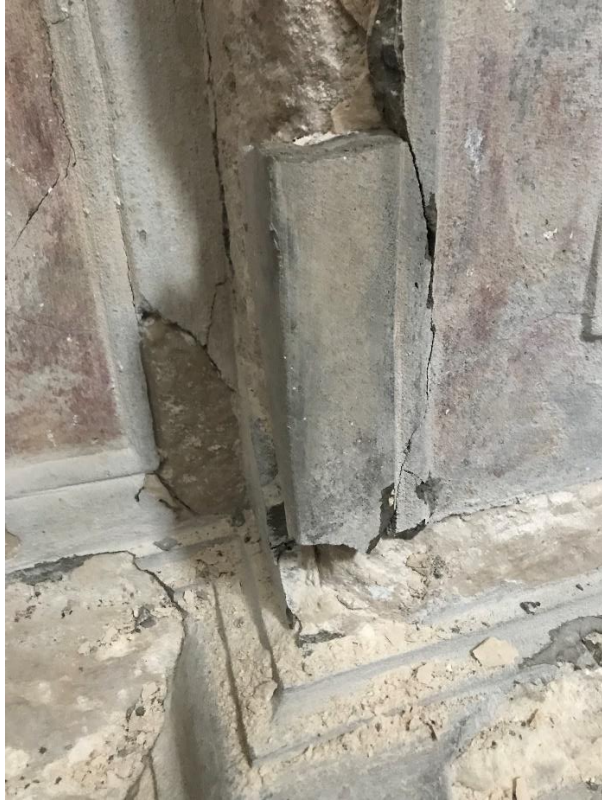
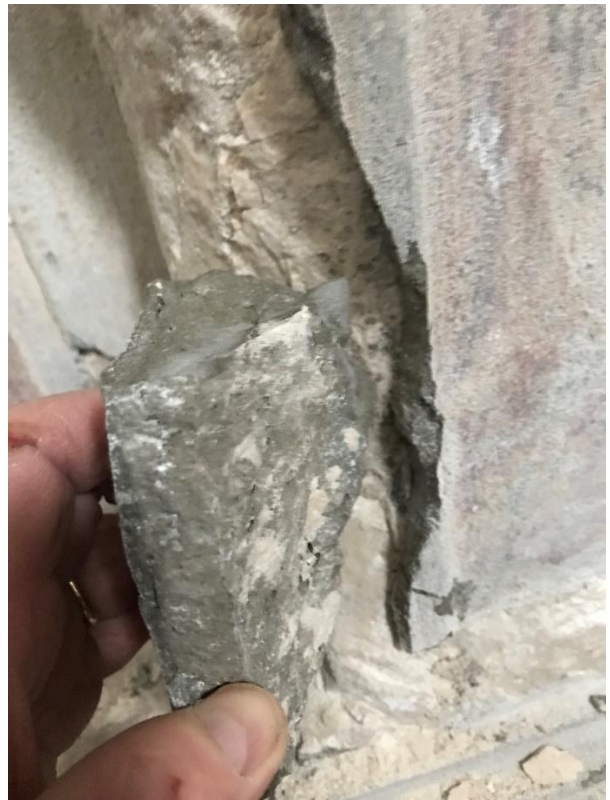
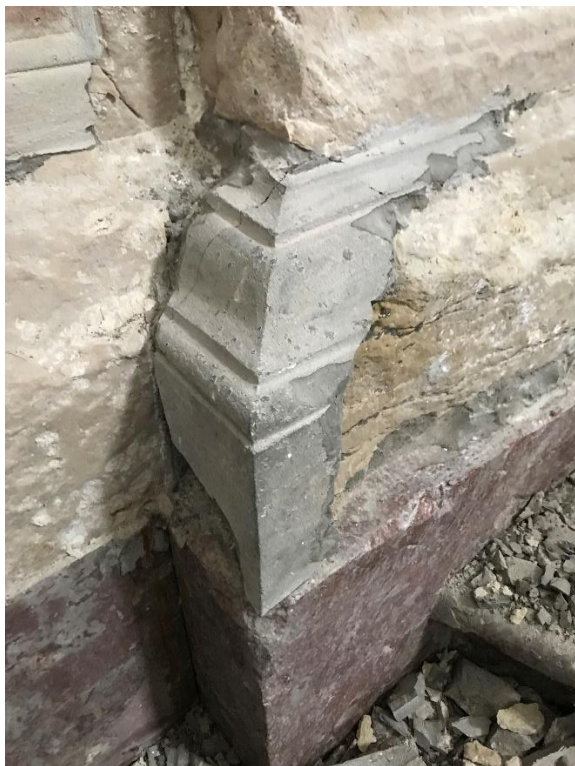
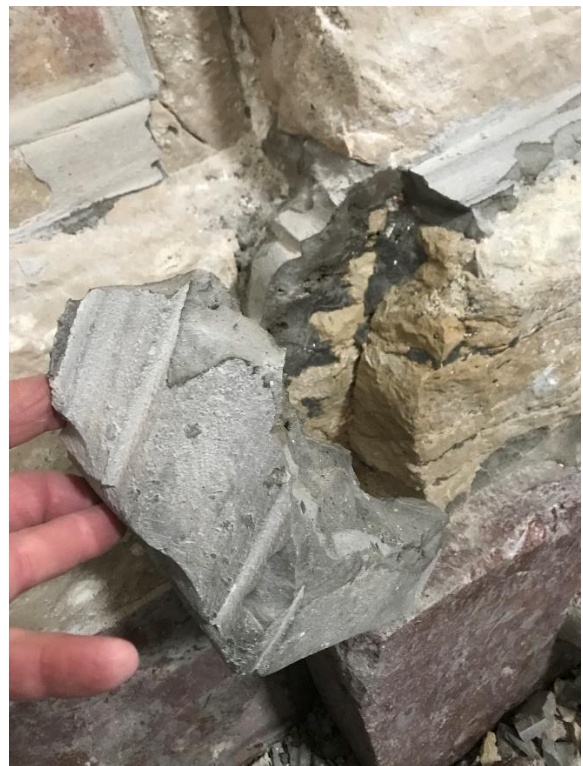
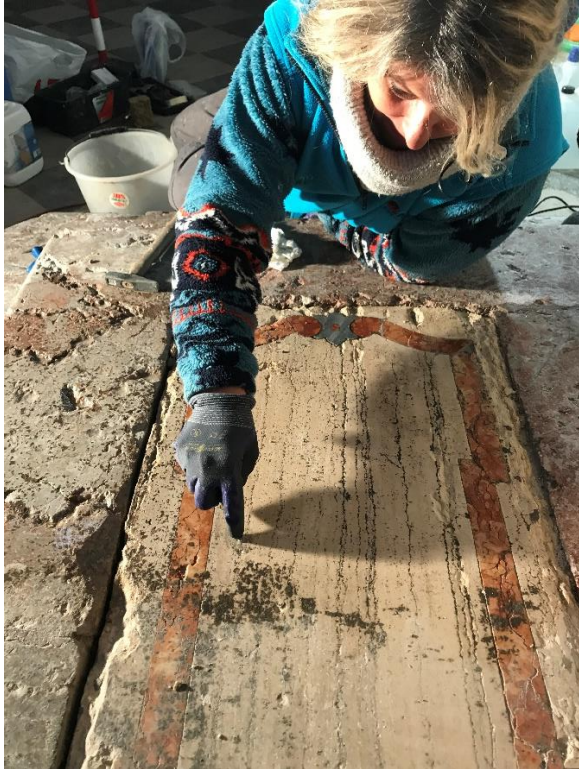
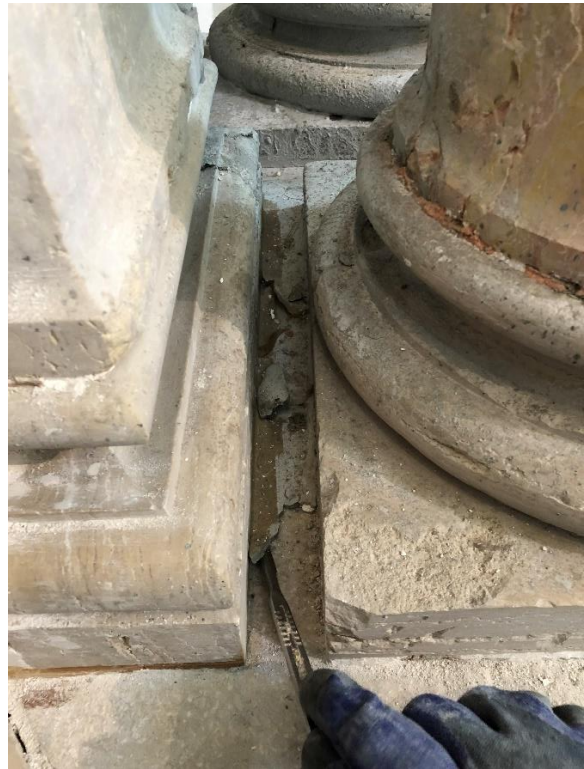
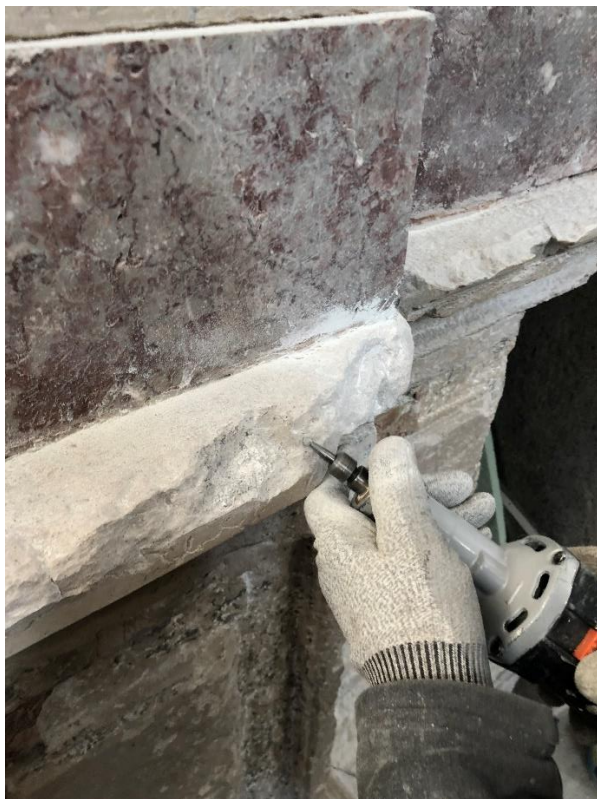
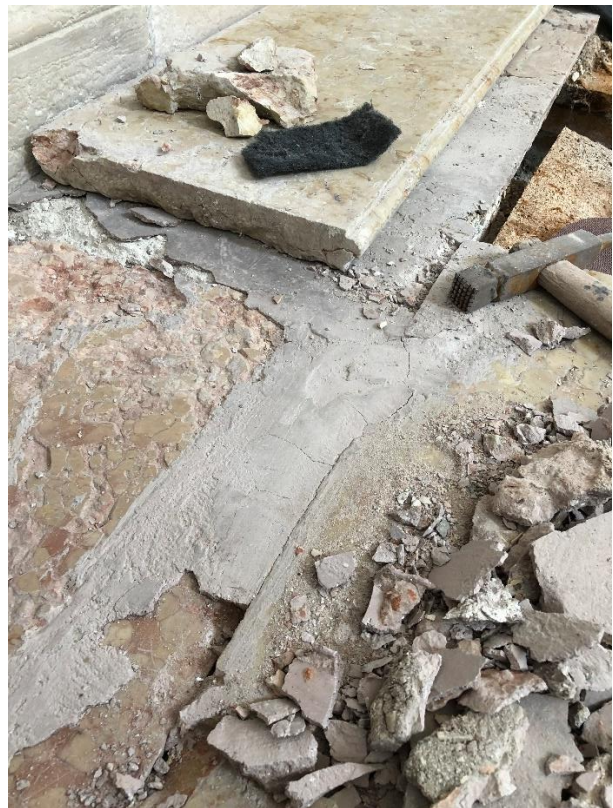
Rimozione vecchie integrazioni cementizie

Inoltre, le vecchie integrazioni cementizie sono state sostituite con l'impiego di elementi tridimensionali utilizzando litotipi analoghi agli originali.

- Estrazione di Sali solubili con ripetute applicazioni di compresse di sepiolite e polpa di cellulosa imbevute di acqua demineralizzata
- Rimozione di stuccature ed integrazioni cementizie eseguite in precedenti interventi e non più idonee per cromia e funzione

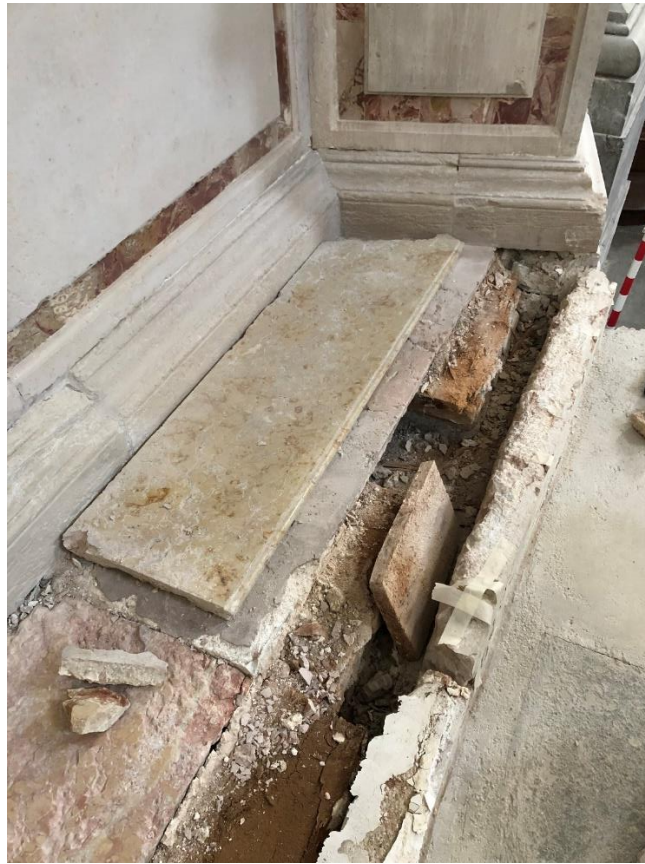
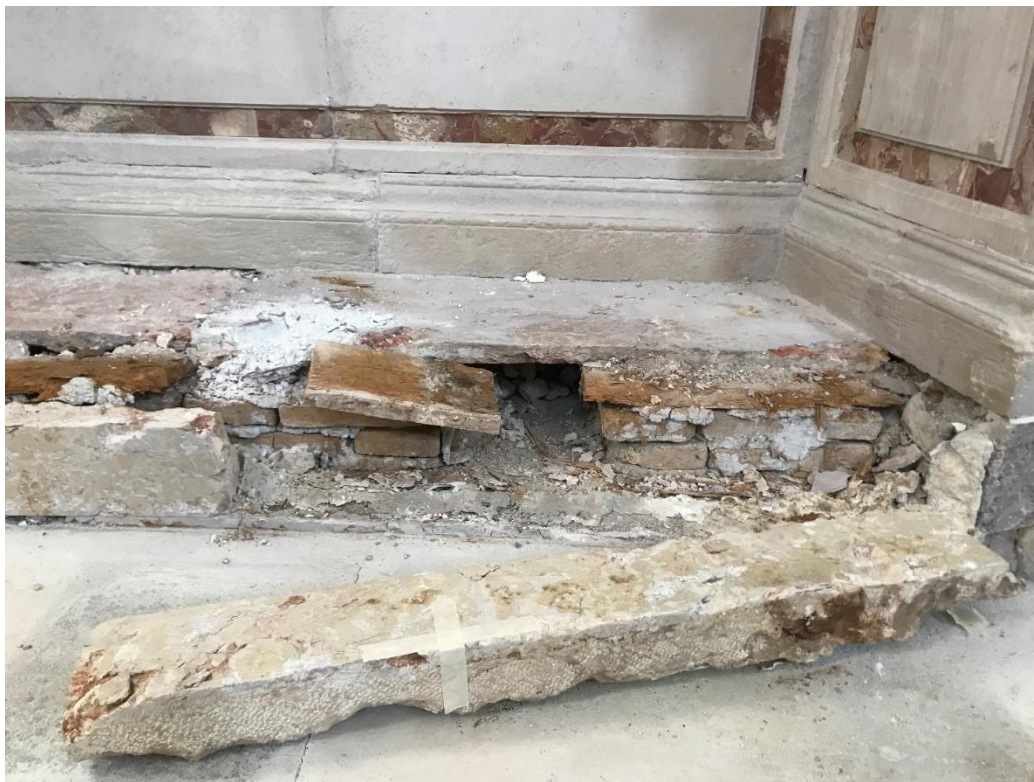
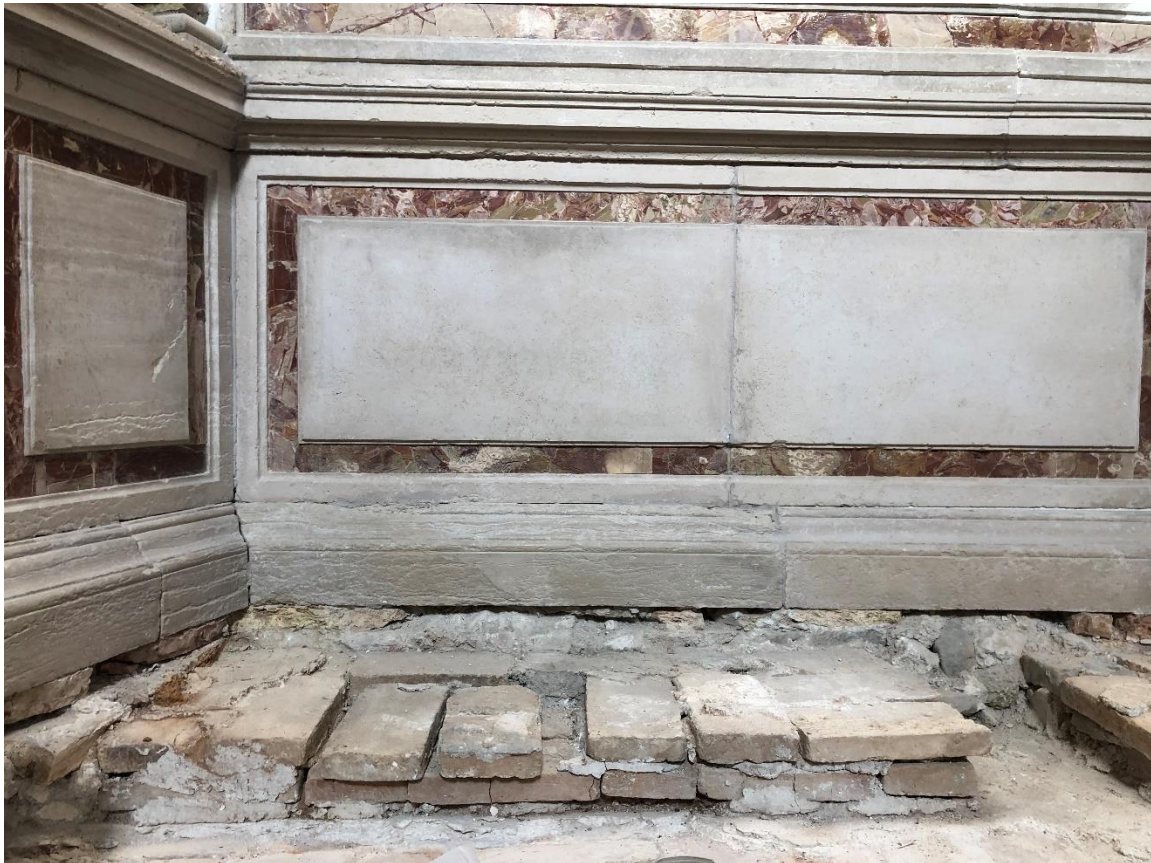
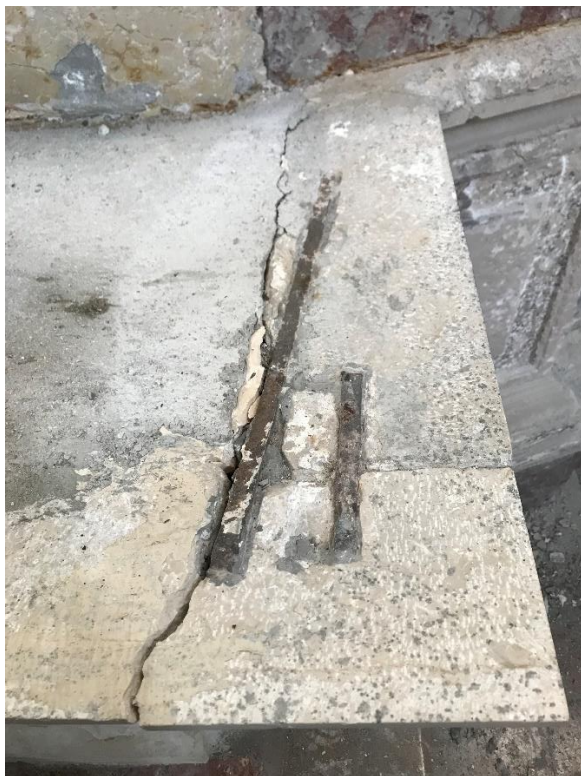
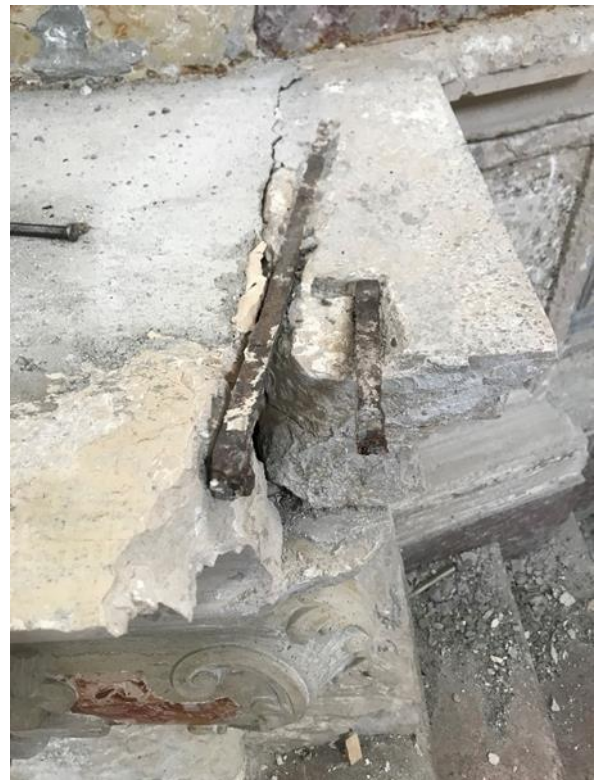
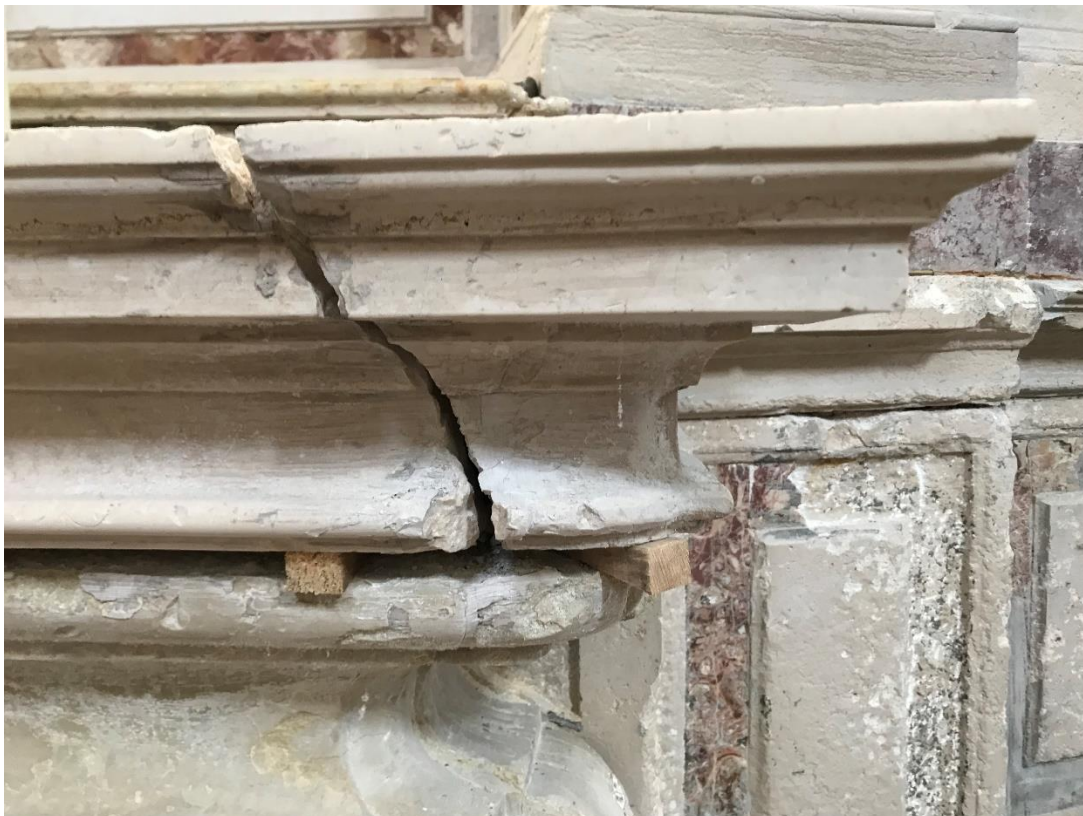
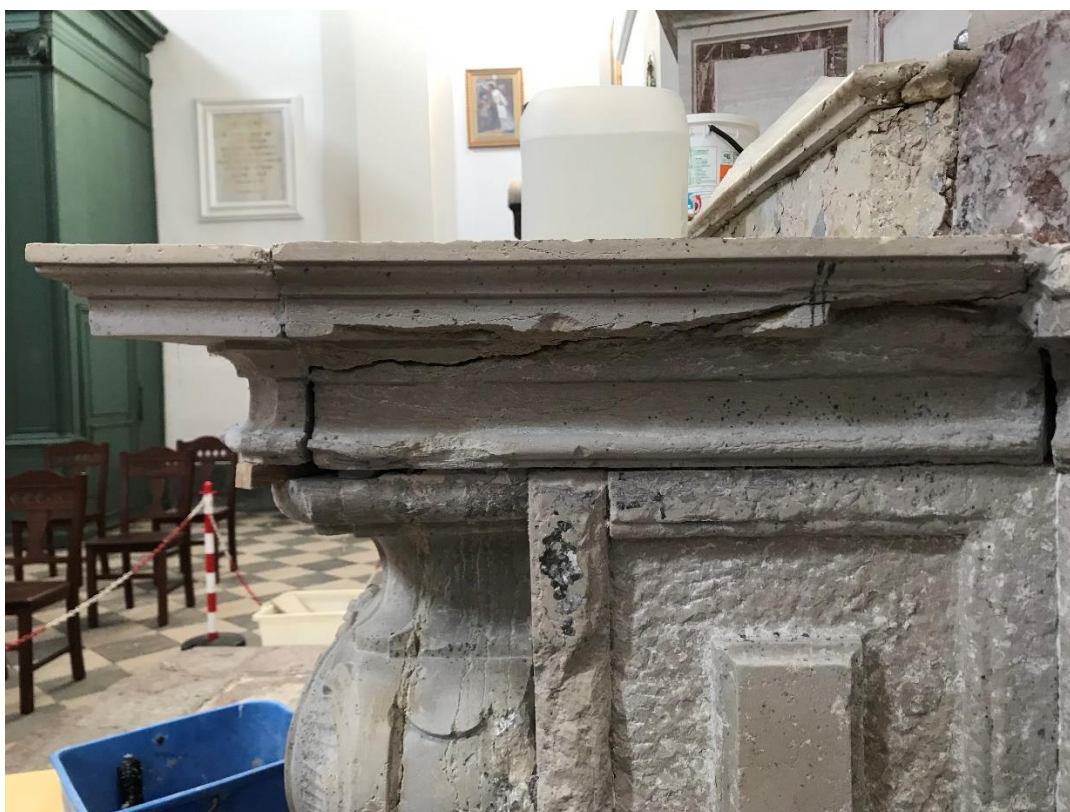
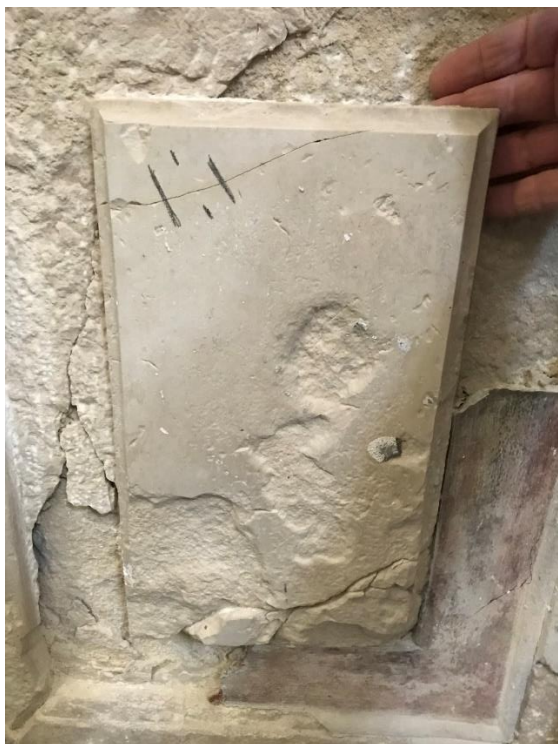
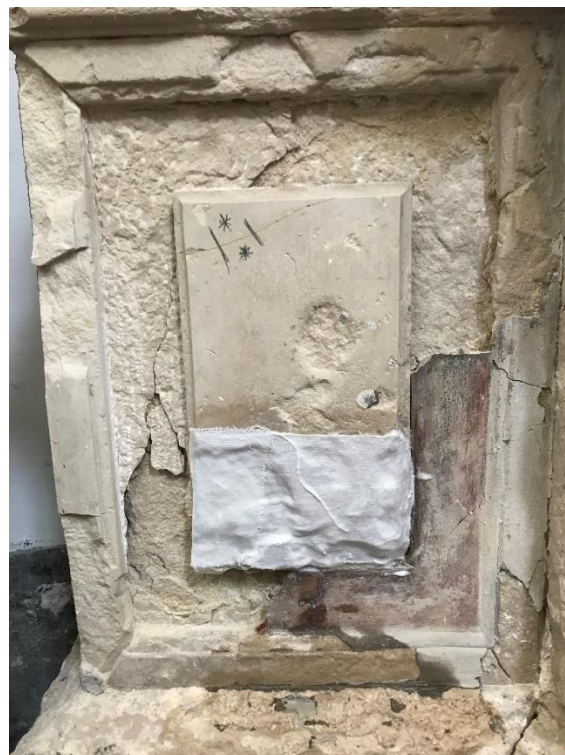
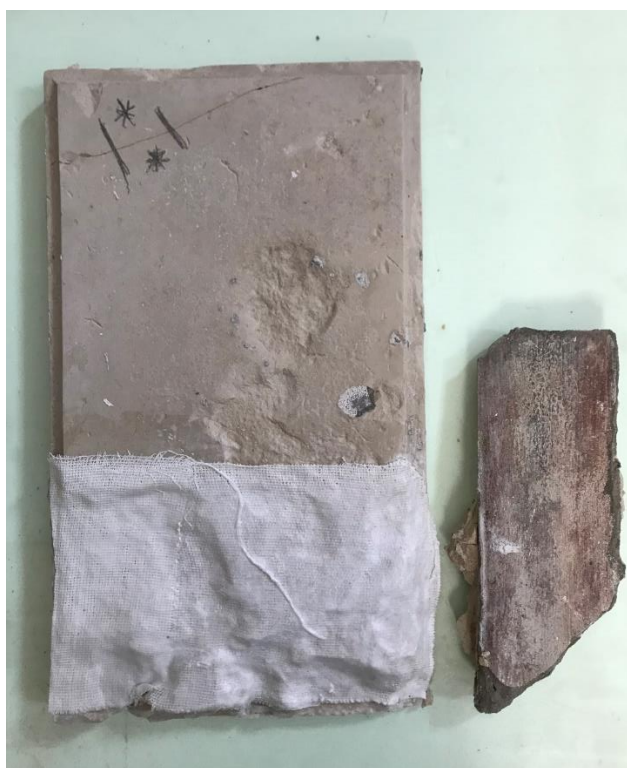
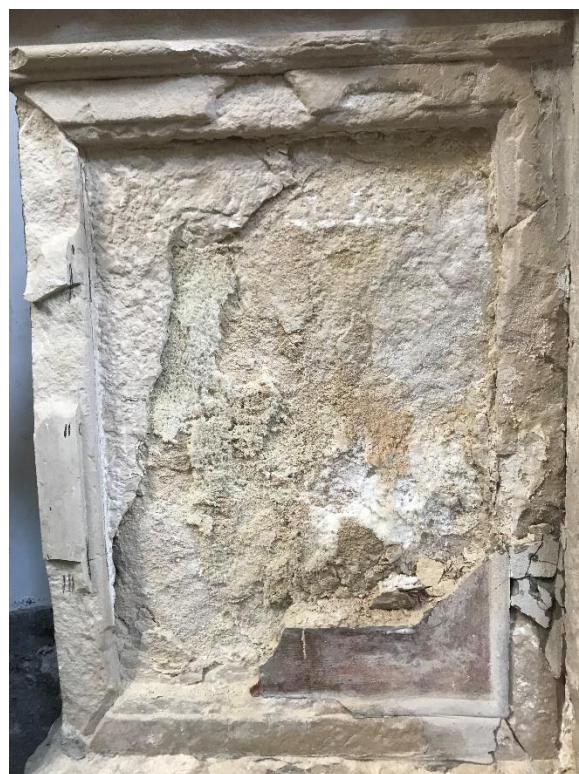
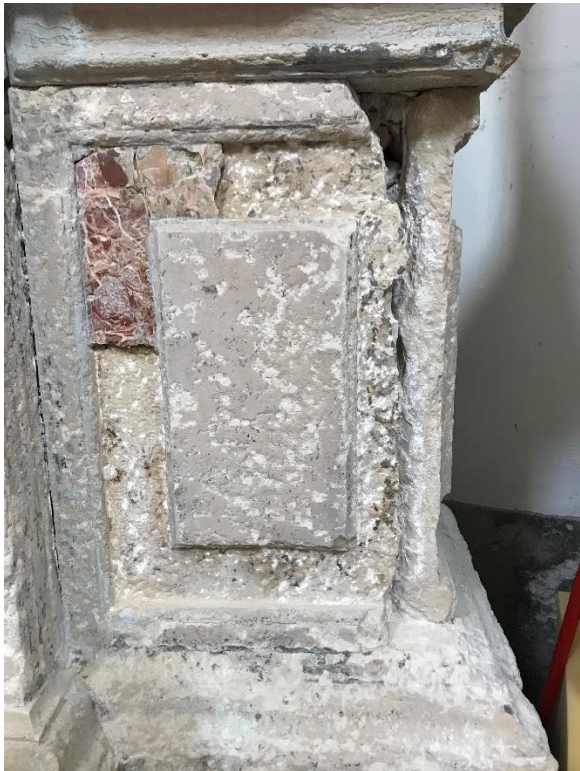
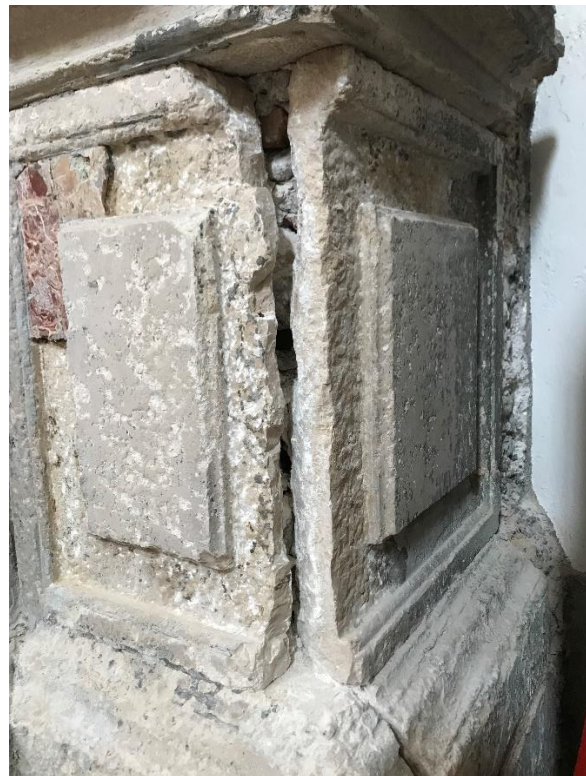
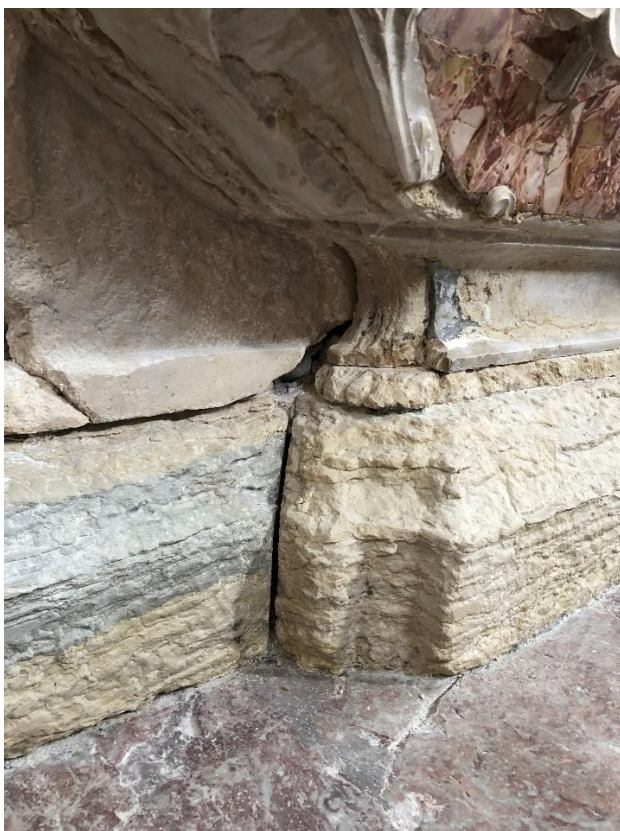
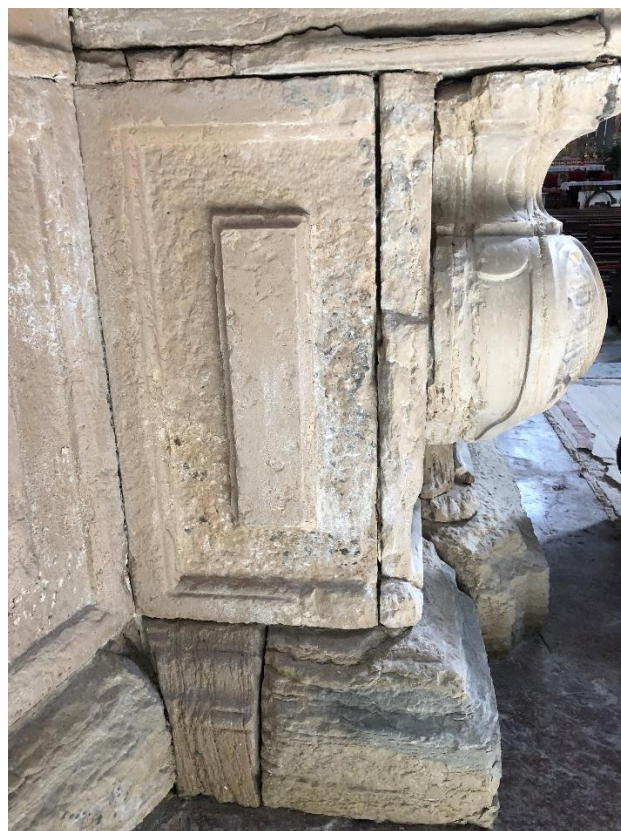
Rimozione di elementi distaccati o pericolanti

- Fissaggio ed ancoraggio di elementi marmorei distaccati con l'impiego di colla e, ove necessario, con l'ausilio di perni in acciaio
- Integrazioni di parti mancanti con marmi di cromia analoga all'originale
