COMUNE DI MOGGIO UDINESE

ABBAZIA DI SAN GALLO

Altare della Madonna con Bambino, S. Antonio e S. Nicola

RELAZIONE FINALE DI RESTAURO

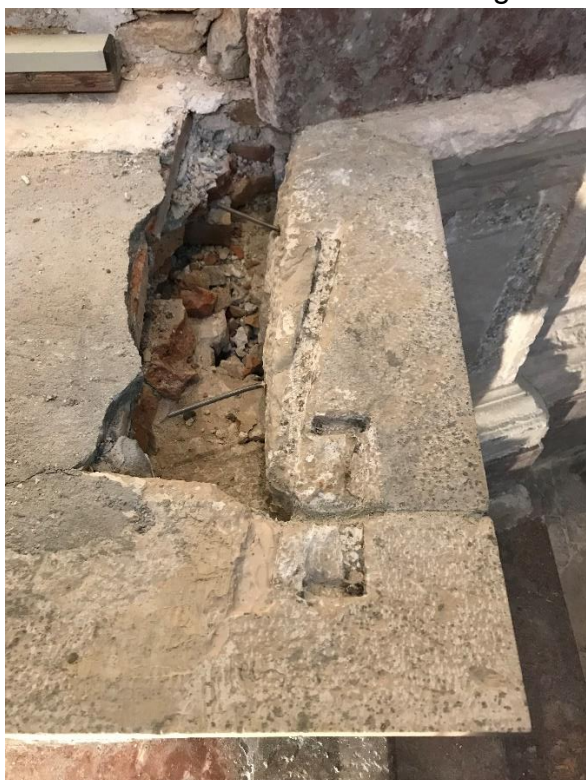
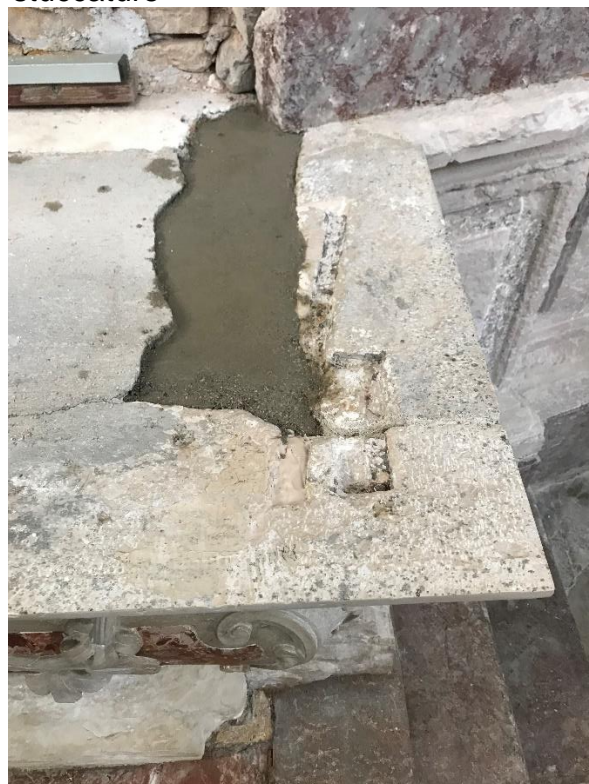
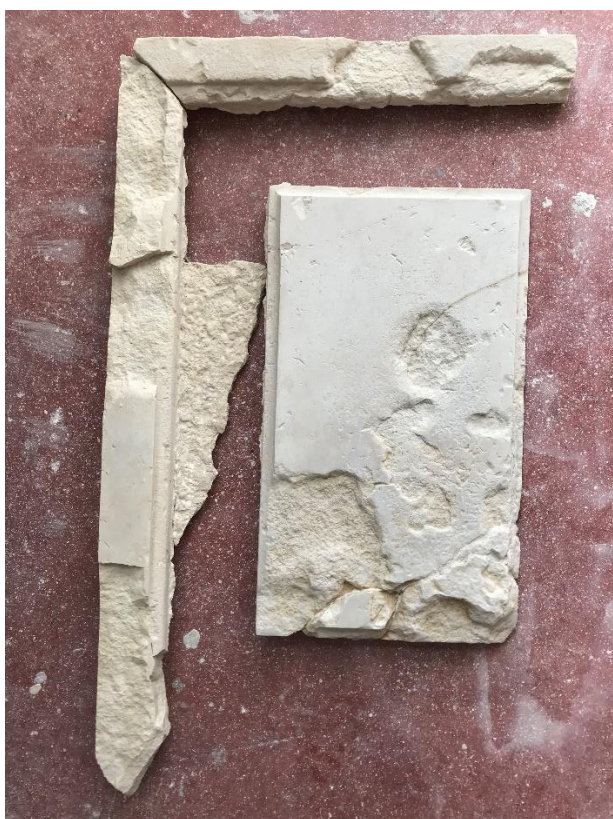
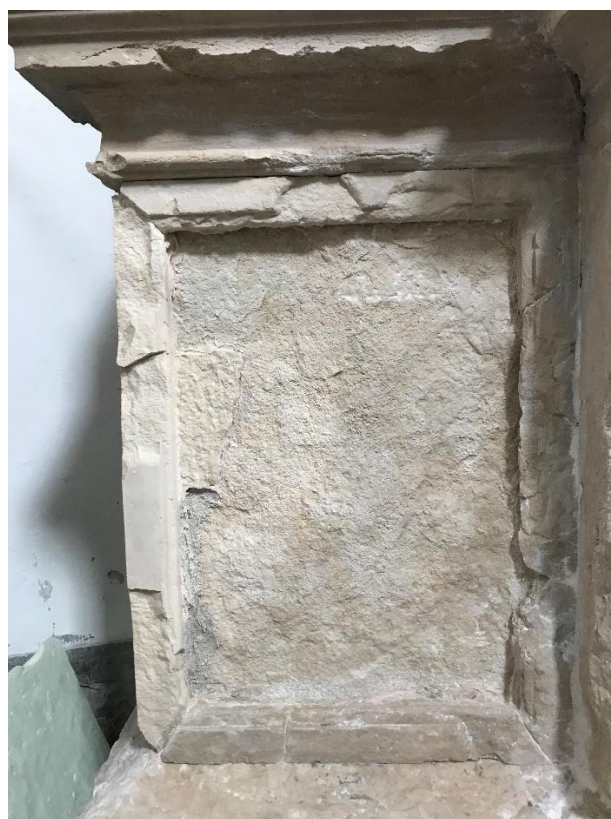
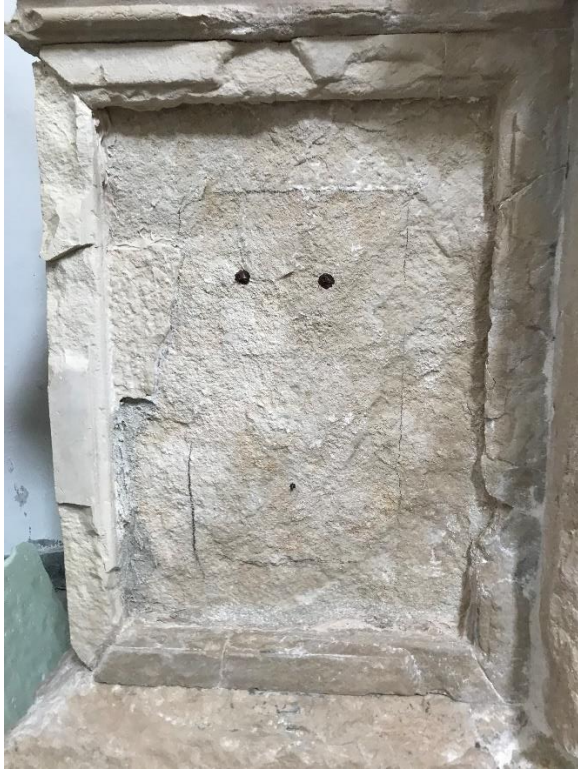
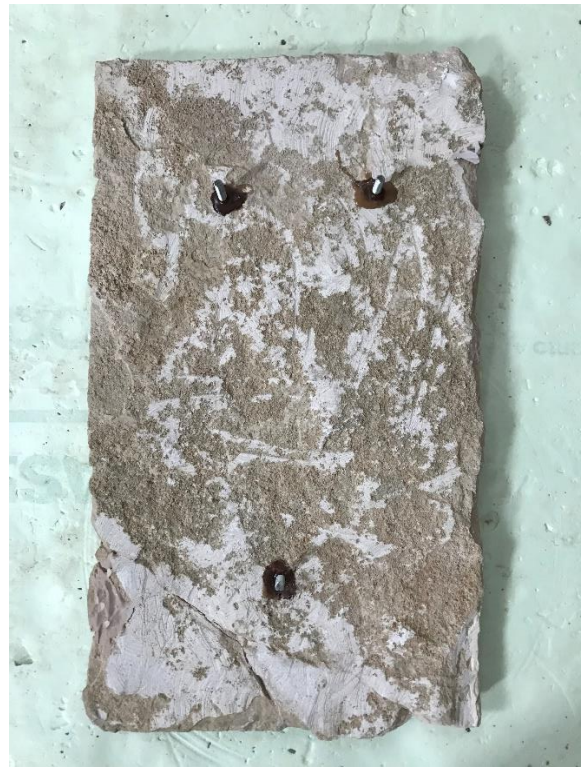
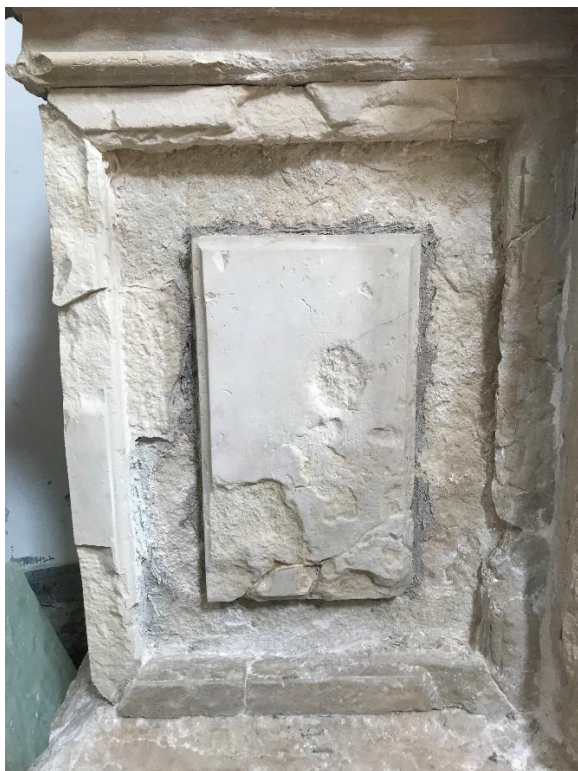
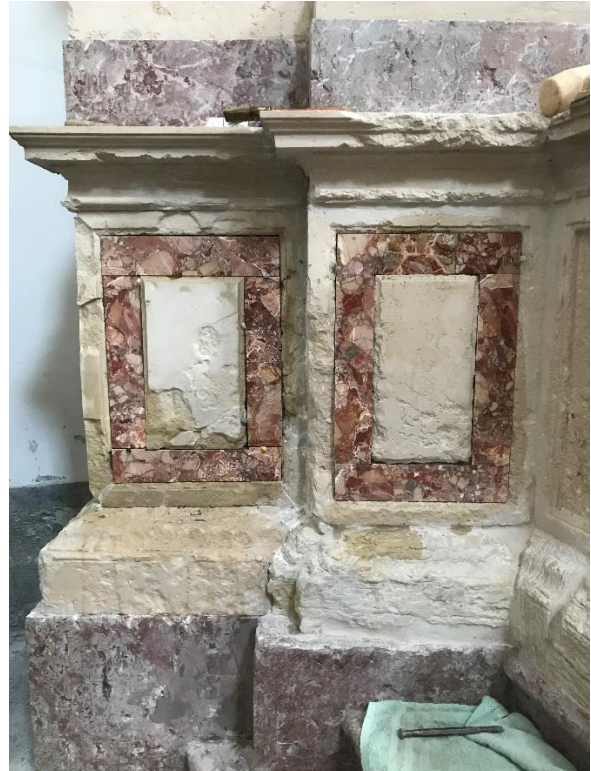
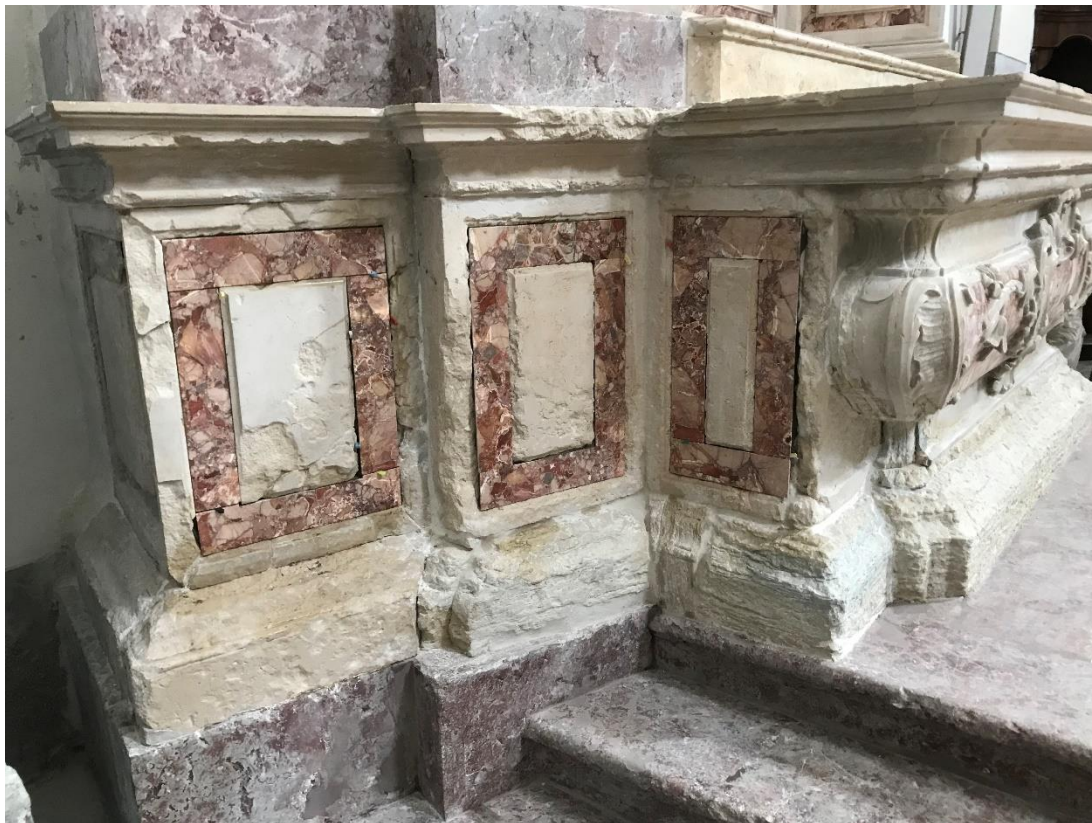
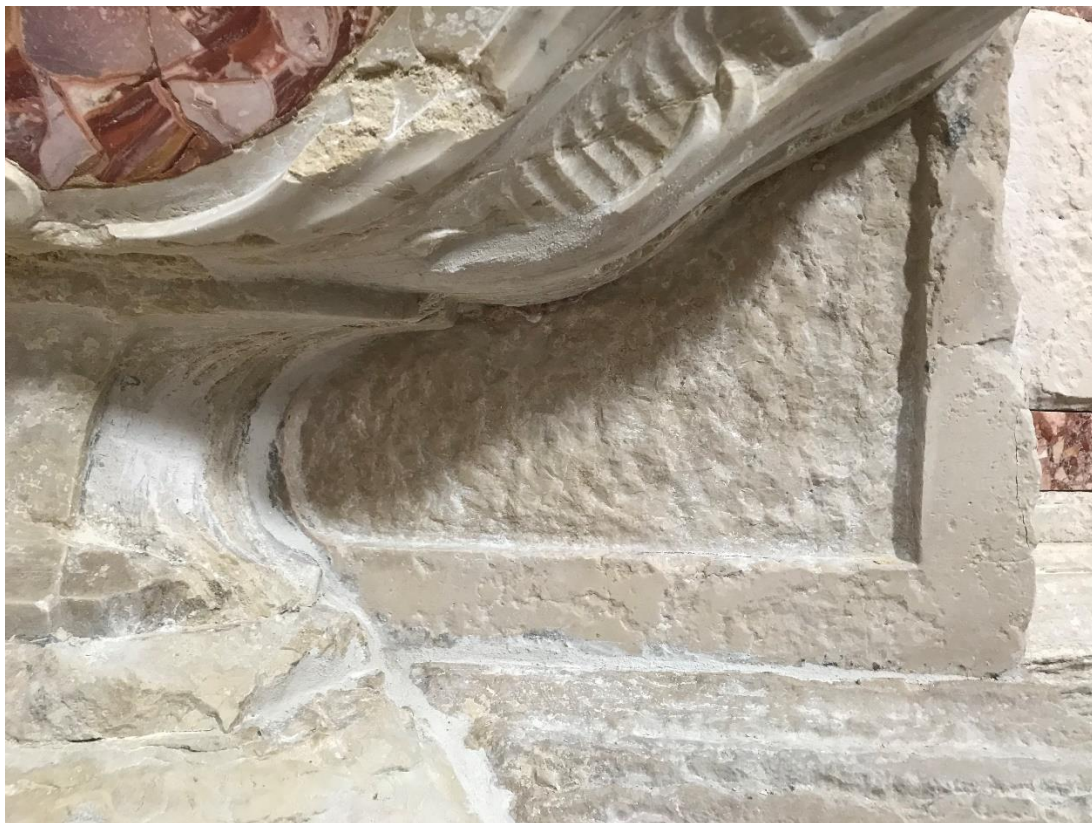
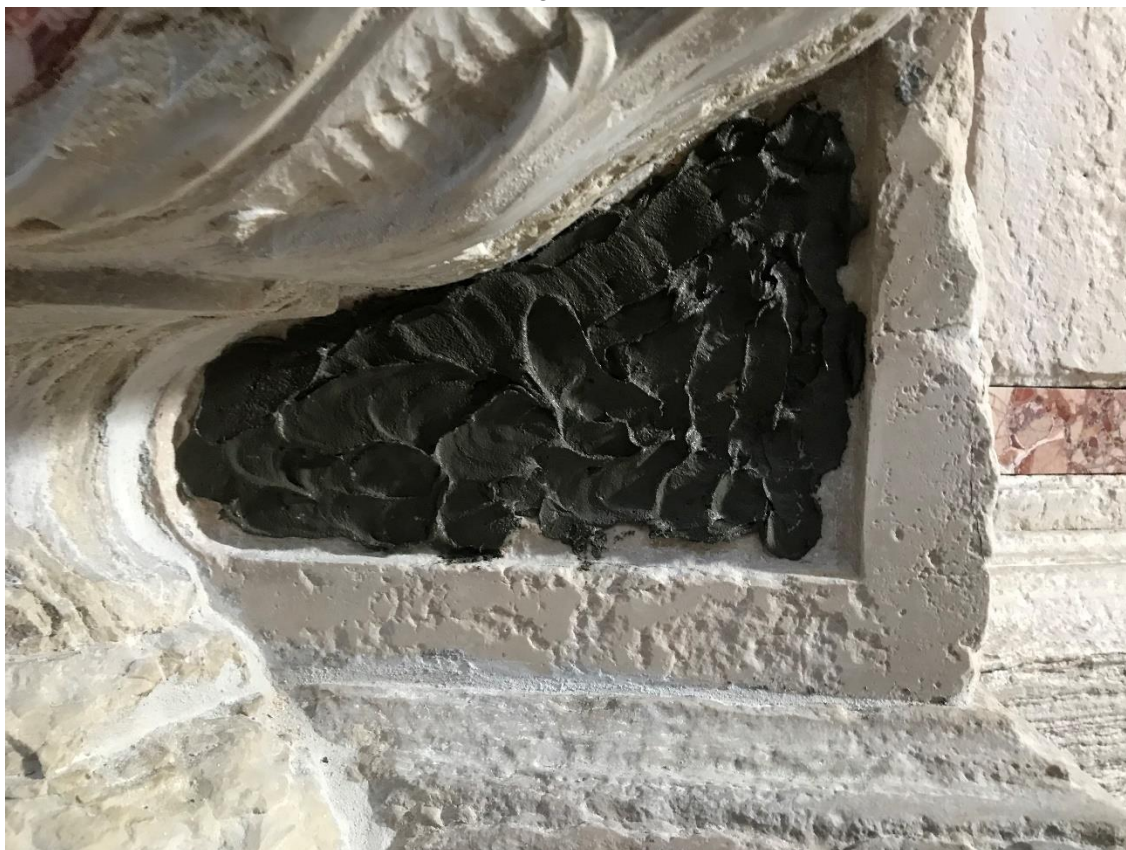
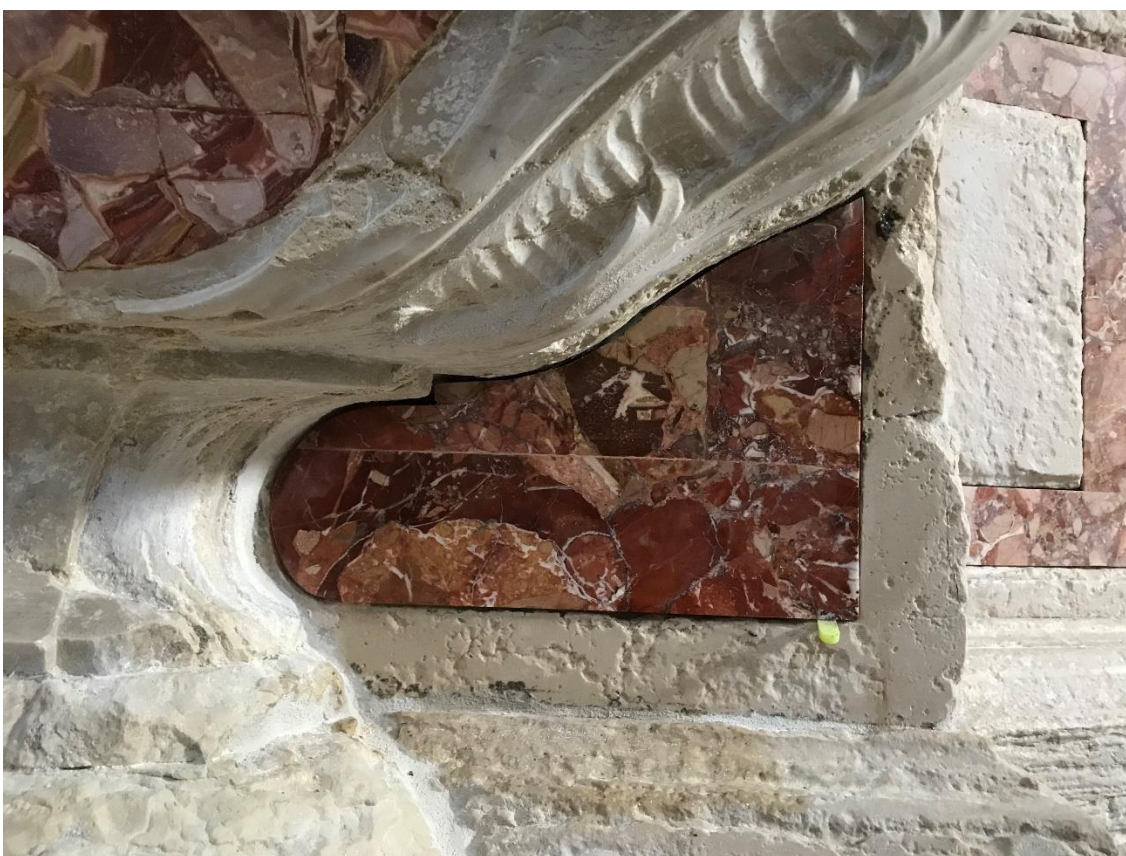
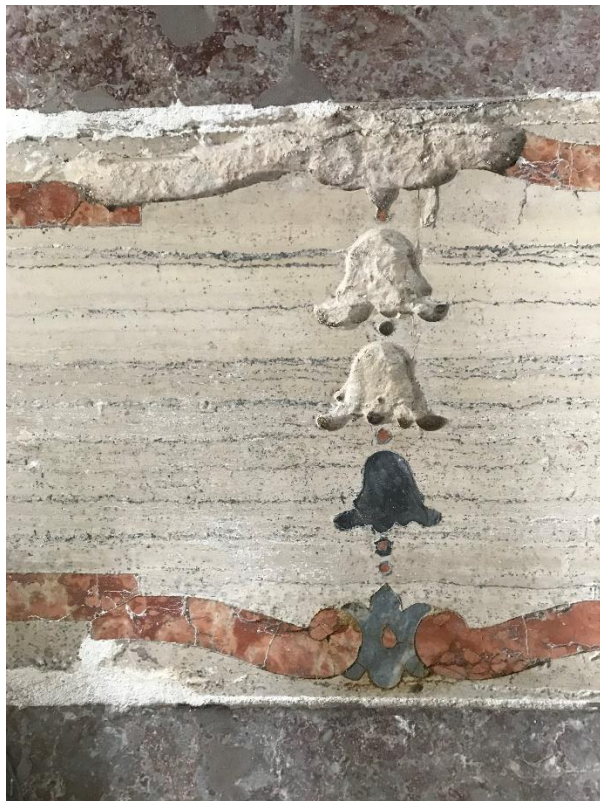
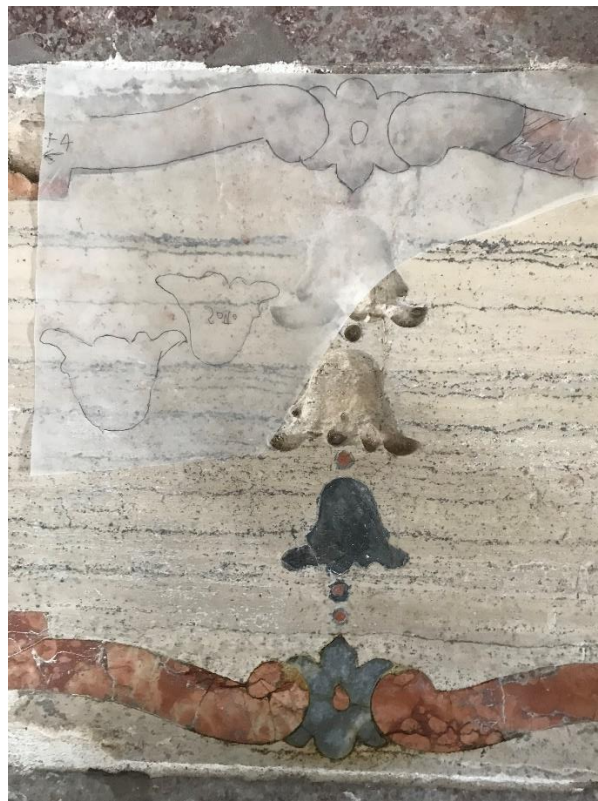
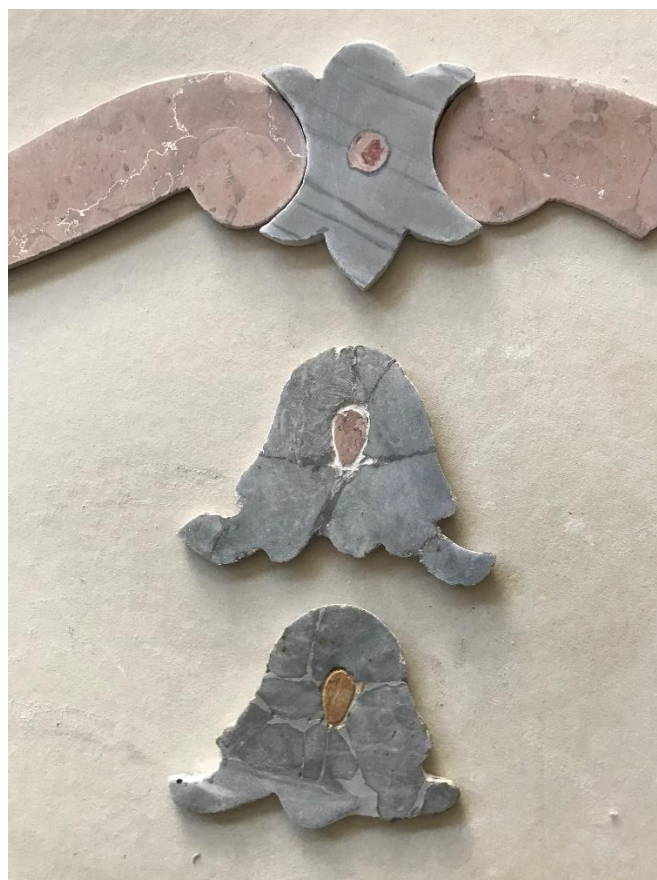
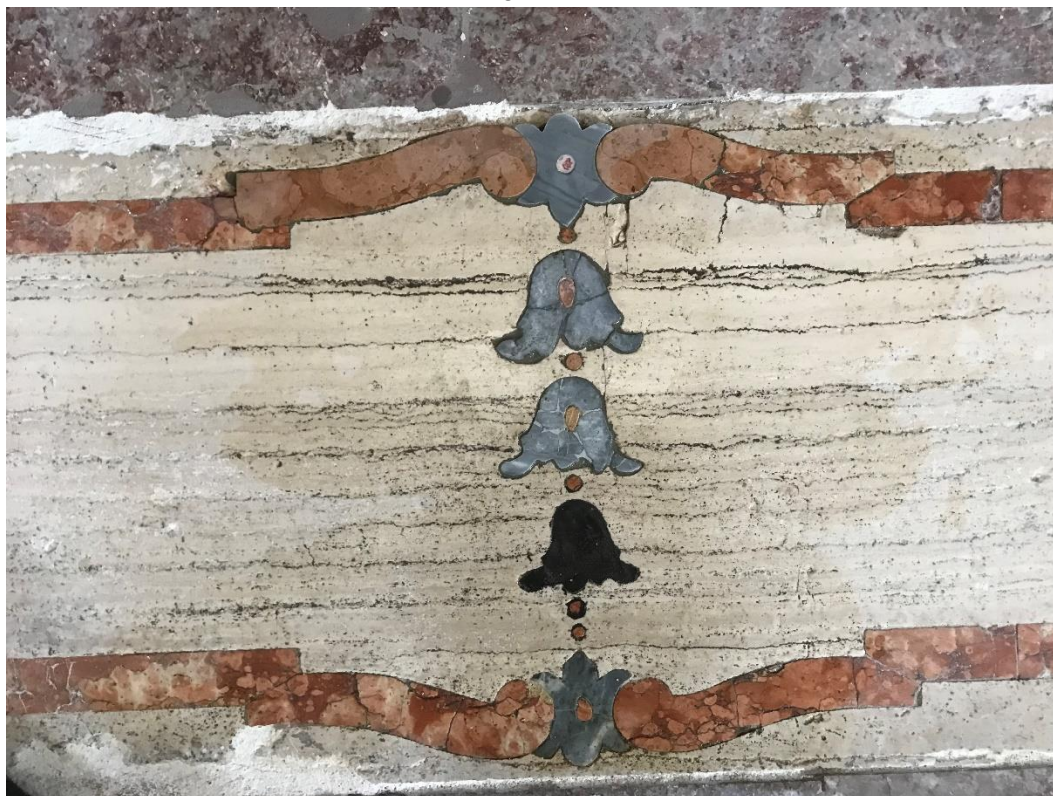
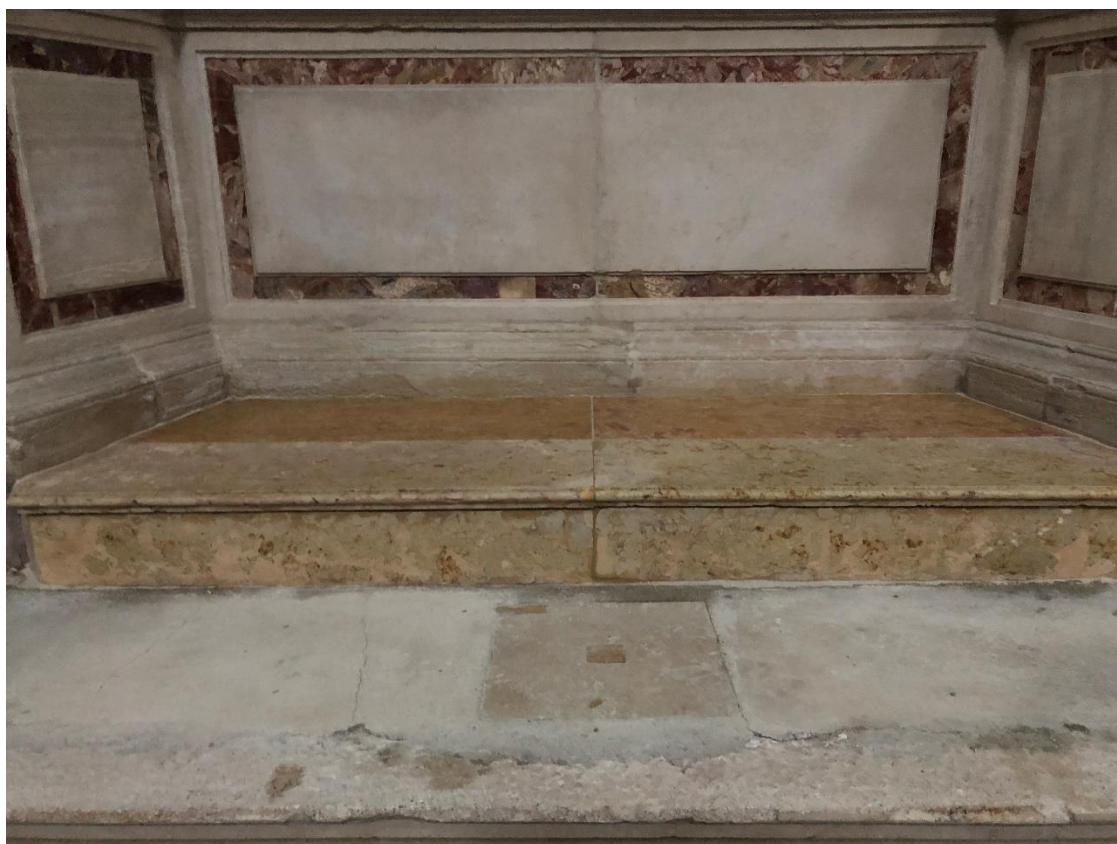
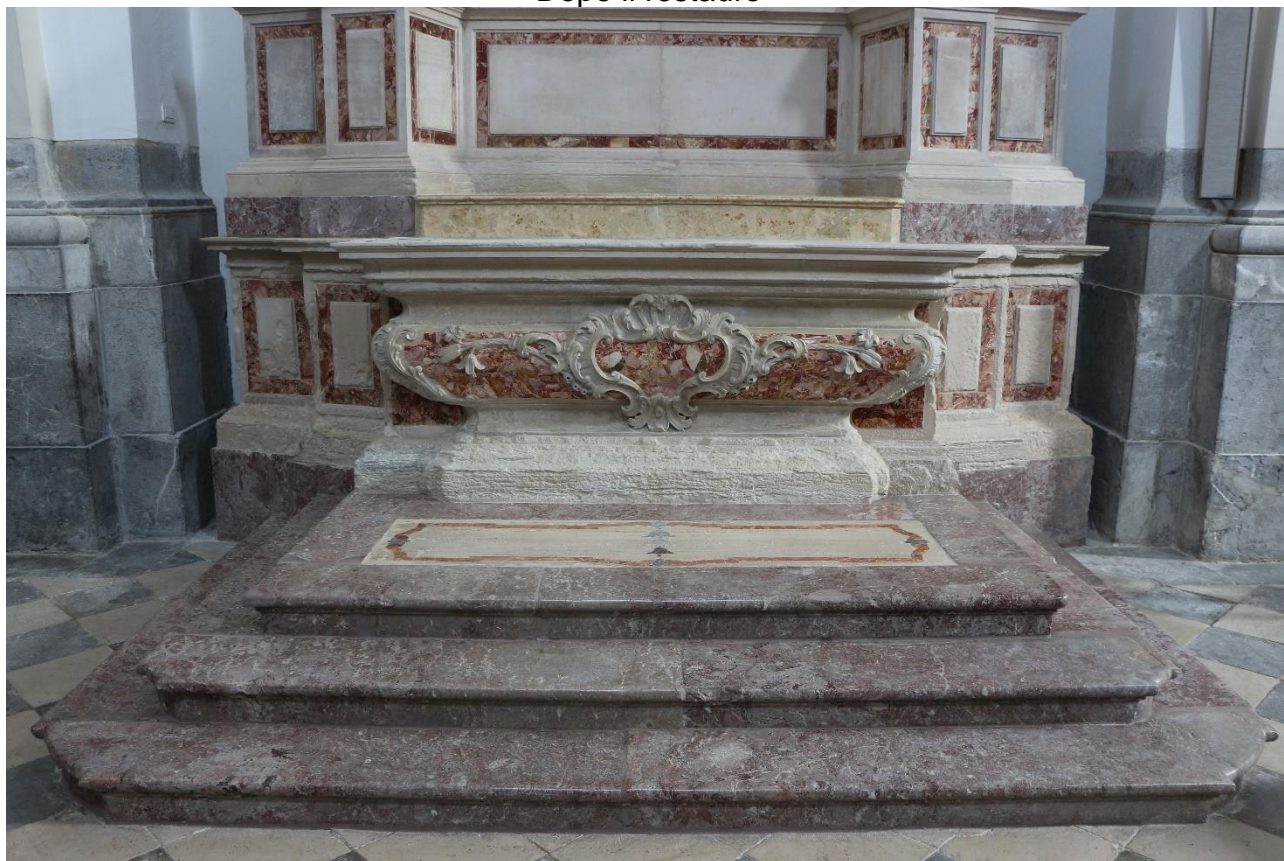
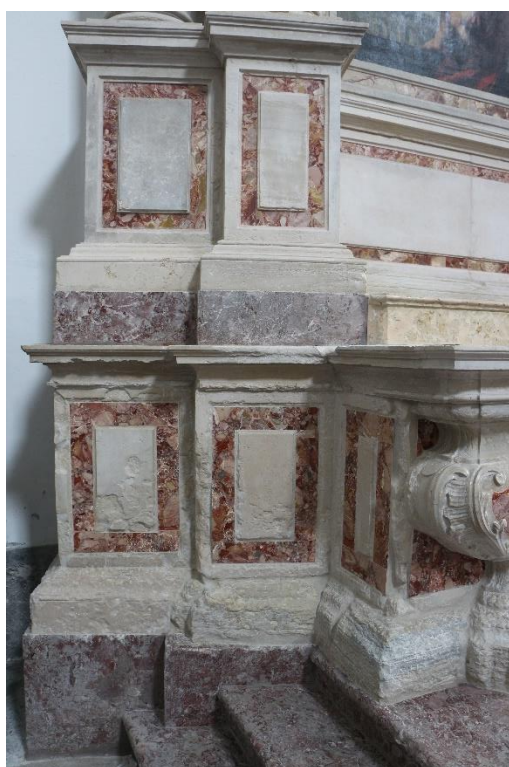
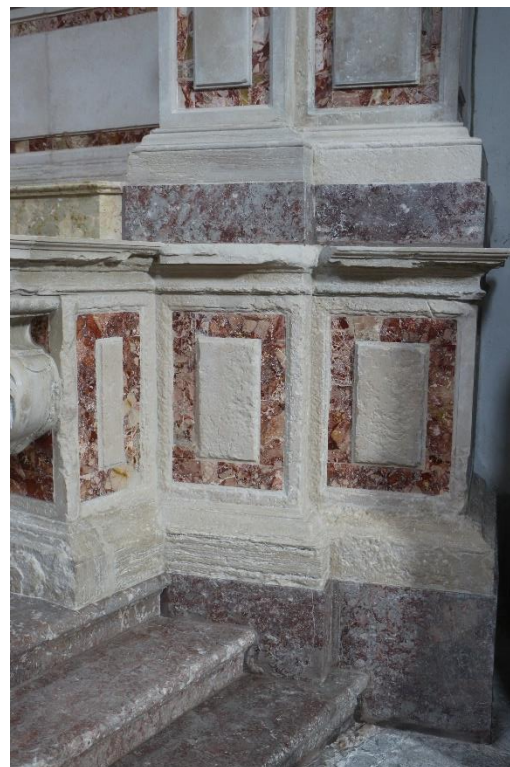
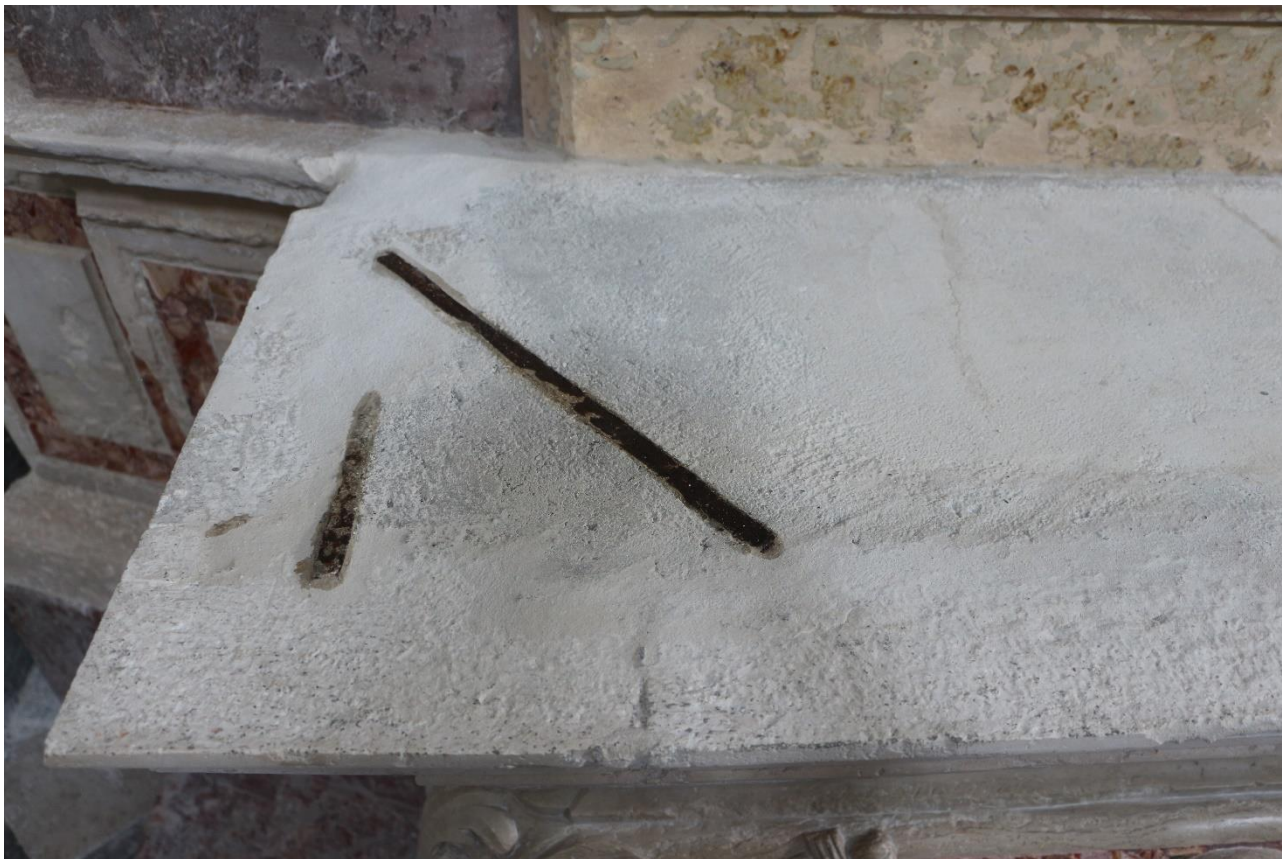
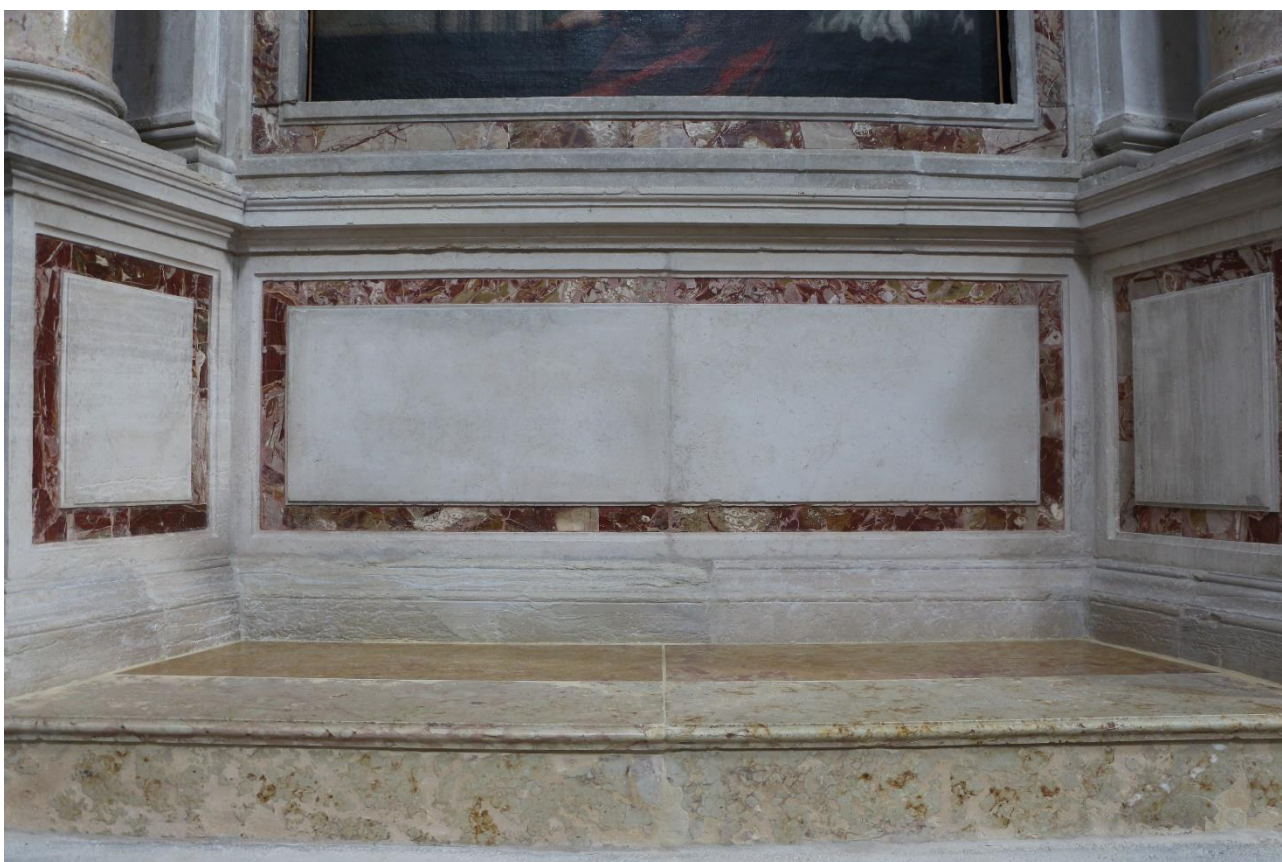
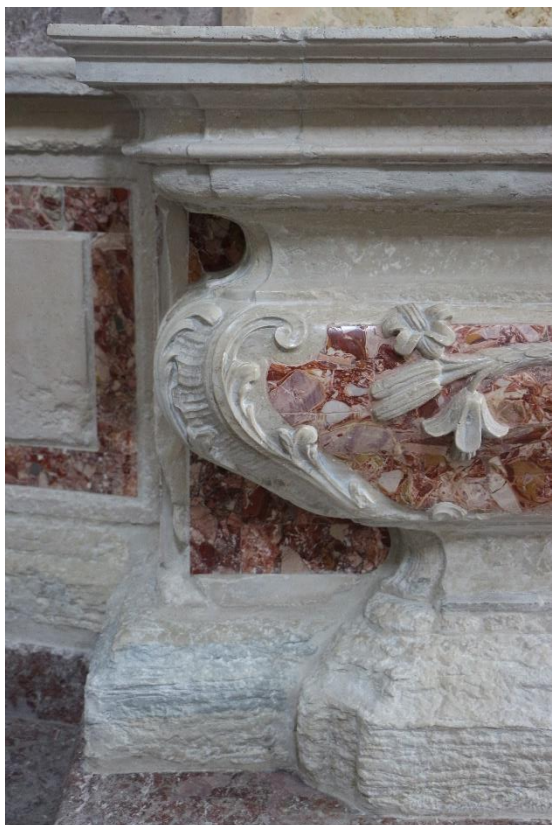
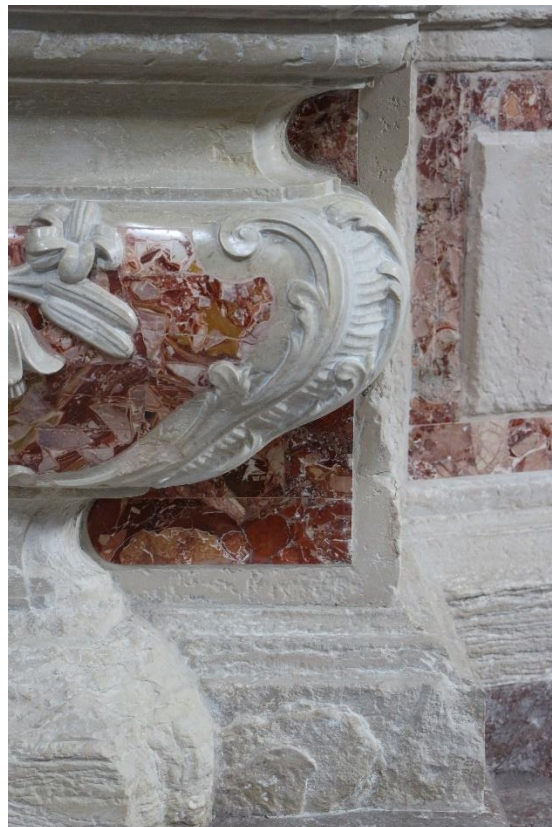
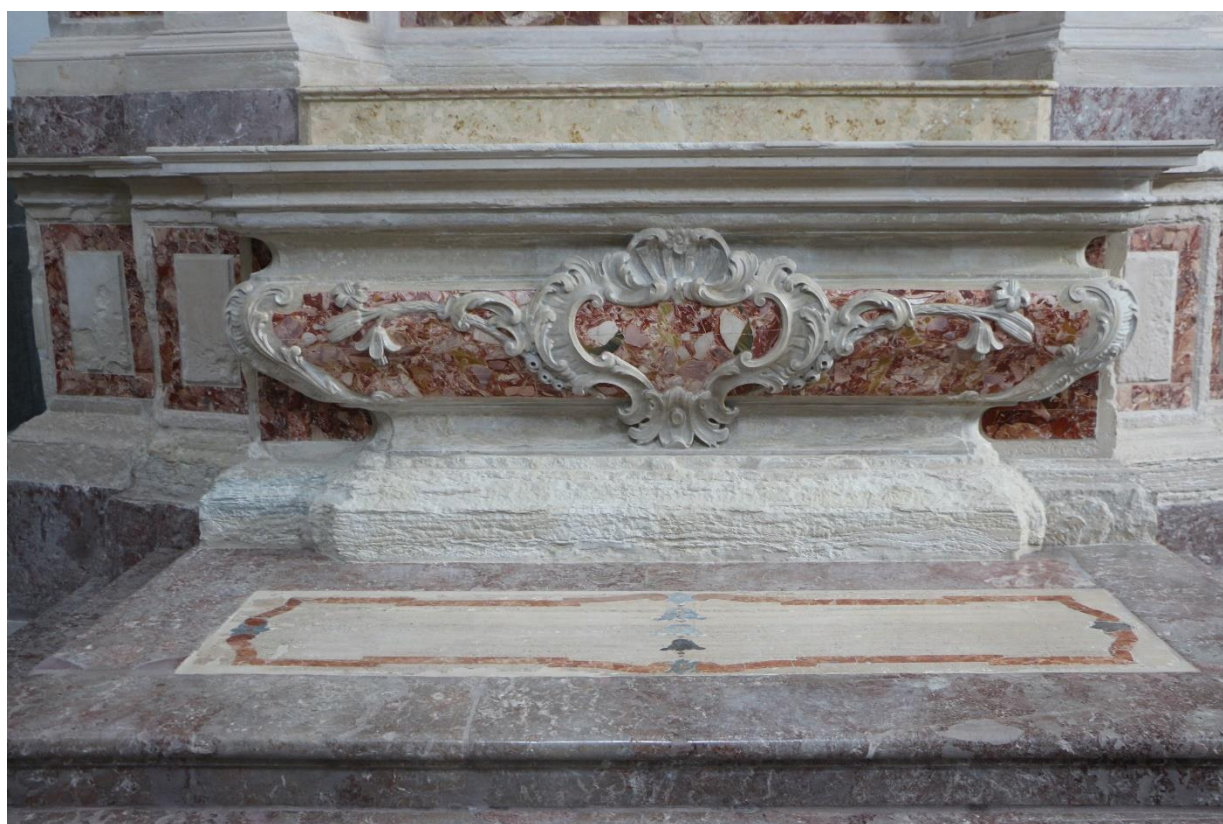
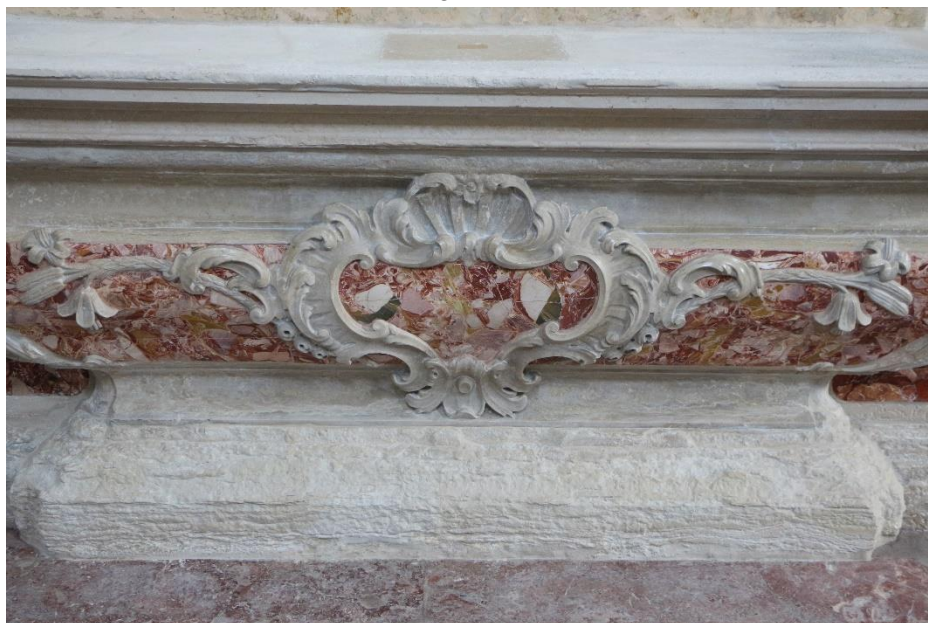
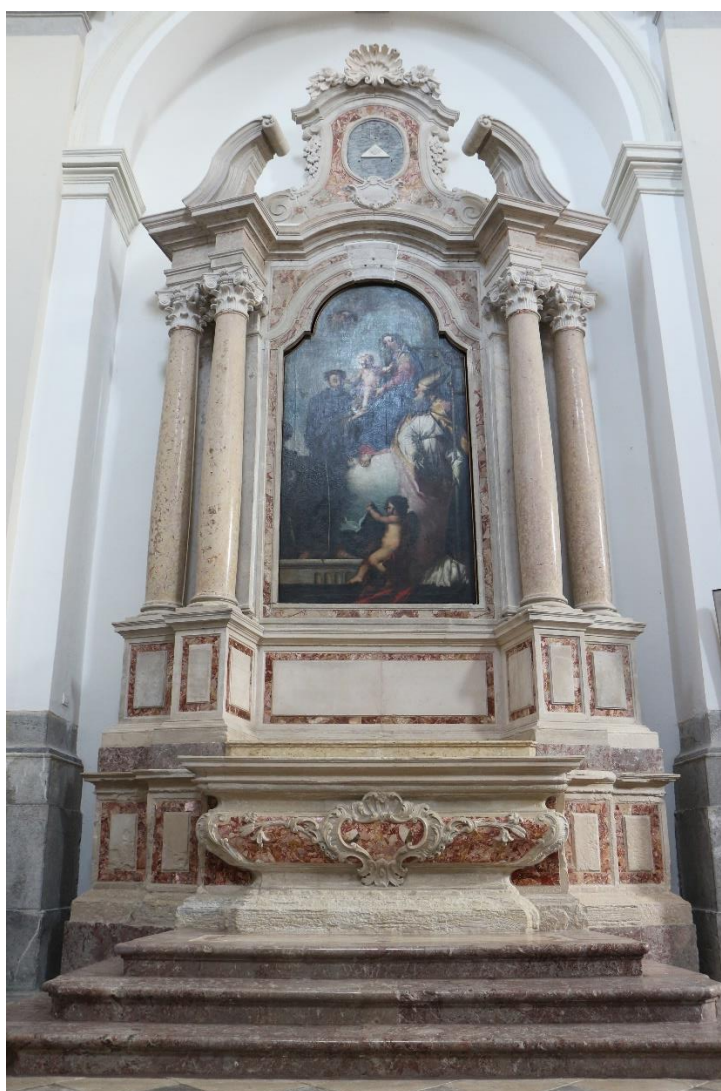
Integrazioni e stuccature

- Fissaggio ed ancoraggio di elementi marmorei distaccati con l'impiego di colla e, ove necessario, con l'ausilio di perni in acciaio
- Integrazioni di parti mancanti con marmi di cromia analoga all'originale

- Consolidamento corticale nelle aree decoese mediante applicazione di silicato di etile applicato a pennello
- Stuccature e sigillature nei casi di fessurazioni fratturazioni, giunti e piccole mancanze con l'impiego di maltine a base di calce e polvere di marmo di idonea granulometria e colorazione
