Oggetto: Maseris di Coseano (UD) chiesa di S. Biagio, tondo lapideo raffigurante i Ss. Bartolomeo e Biagio.

**MASERIS DI COSEANO (UD) – CHIESA DI SAN BIAGIO – TONDO LAPIDEO RAFFIGURANTE I
SS. BARTOLOMEO E BIAGIO ATTRIBUITO AD ANTONIO PILACORTE – INIZIO XVI SECOLO**

Incarico: *Parrocchia di S. Maria Assunta di Cisterna di Coseano (UD)*

Esecuzione del restauro: *Anna Comoretto (PN)*

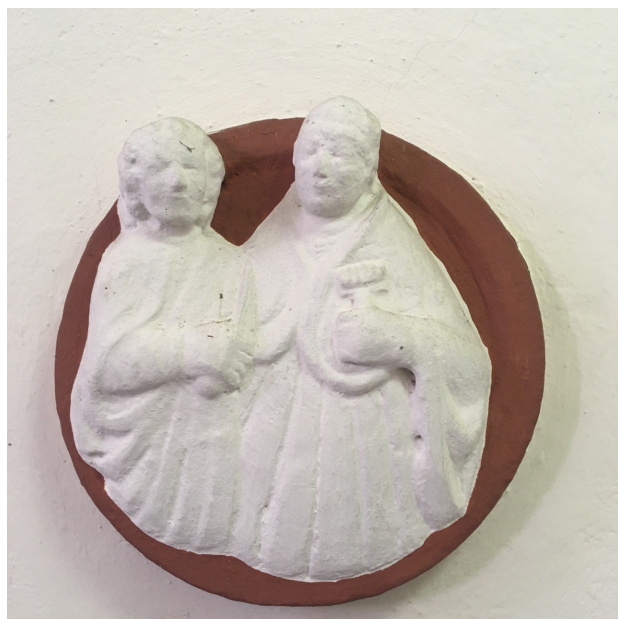
Il tondo e il contesto in cui è inserito in controfacciata

Il tondo ha un diametro di 30 centimetri ed è inserito nel muro della controfacciata sopra il fonte battesimale ad una altezza di 2.50 metri, l'aggetto massimo è di 8 centimetri e corrisponde alla mano destra di san Biagio. La scultura raffigura San Biagio Vescovo, titolare della Chiesa con l'attributo specifico del martirio, il pettine per cardare la lana impugnato con la sinistra e San Bartolomeo Apostolo col coltello con cui è stato martirizzato impugnato a sinistra.

L'opera era poco valorizzata data la presenza dei molteplici strati di calce che impedivano una corretta lettura sia dell'insieme sia dei particolari. Anche la colorazione in acrilico effettuata negli anni novanta e che ha riguardato diversi rifacimenti nell'edificio ha appesantito ulteriormente la scultura.

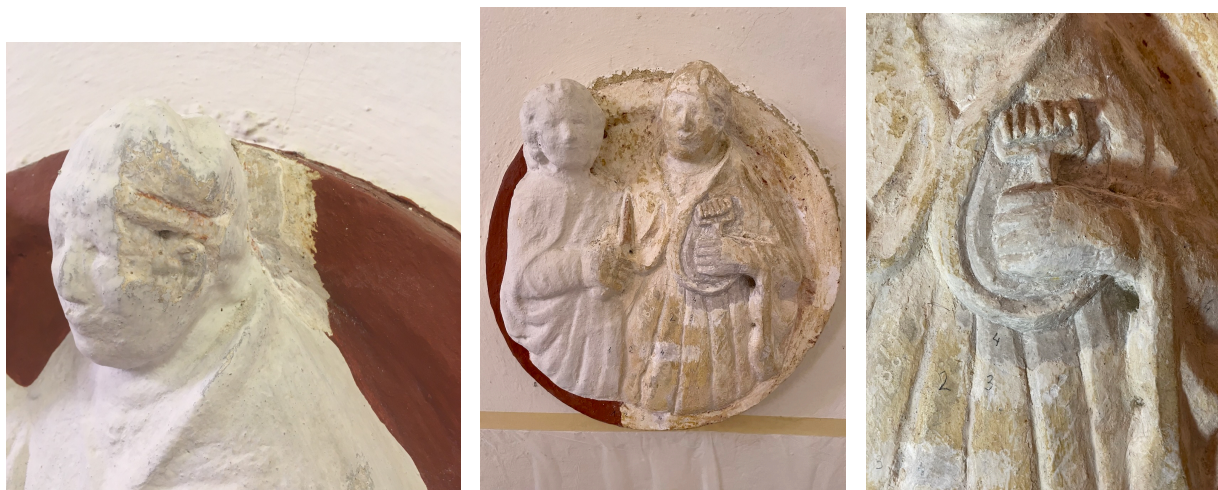
I saggi stratigrafici preliminari condotti sul capo e sulla veste del S. Biagio hanno rivelato la natura lapidea del manufatto ovvero un calcare compatto di colorazione grigia con delle venature grigio scuro ma che non presenta evidenza di fossili. Potrebbe trattarsi (in attesa di una più specifica analisi) di un blocco lapideo proveniente dalle cave di Travesio per analogia con opere analoghe. Il blocco di innesto alla muratura non è stato ispezionato data l'invasività dell'operazione e dunque non se ne conosce la forma.

prima rimozione della calce e fasi di rimozione: colore acrilico (numerato con 1) e strati di calce, 2 e 3. La pietra è il 4.

La durezza degli strati sovramessi ha reso l'operazione di rimozione piuttosto complessa. Sono stati individuati almeno 3 strati al di sotto dello smalto difficilmente selezionabili (infatti il tassello ne mostra solo 2) e per uno spessore di alcuni millimetri, di cui quello a contatto con la pietra risultava estremamente compatto e ben adeso al supporto. L'intervento di asportazione delle aggiunte ha posto particolare attenzione alla presenza dei lacerti di policromia ed è avvenuto meccanicamente con scalpelli e martellini coadiuvando la rifinitura con microfresse di precisione. Non è stato necessario effettuare risarcimenti di lacune attenuando solamente con una minima stuccatura sottolivello uno dei due piccoli traumi che si presentano alla base della veste di san Biagio. Un leggero ritocco ad acquarello ha visto la "ricucitura" dei lacerti di policromia per renderli meno frammentari.

- documentazione fotografica delle fasi di intervento in digitale;
- rimozione della stesura acrilica con impacchi localizzati di acetone;
- rimozione delle stesure di calce carbonatata a secco mediante l'uso di scalpellini in widia e martellini con l'ausilio per le rifiniture di microfresse di precisione, montate su manipoli ad aria compressa (Sorma 60.000/1° giri).

- impacchi localizzati di EDTA terasodico al 3% in acqua demineralizzata in polpa di cellulosa e sepiolite per facilitare l'asportazione degli strati più tenaci; sono state evitate le aree con policromia. I tempi di impacco si sono attestati sulla 1 o 2 ore a seconda della durezza; risciacquo finale con acqua demineralizzata;

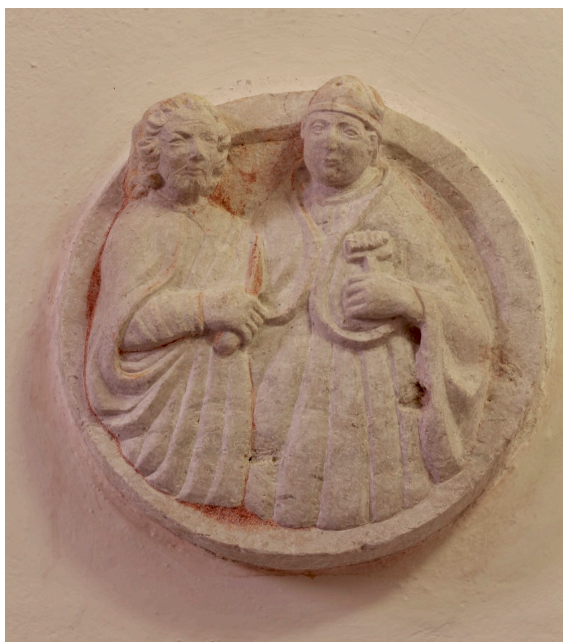
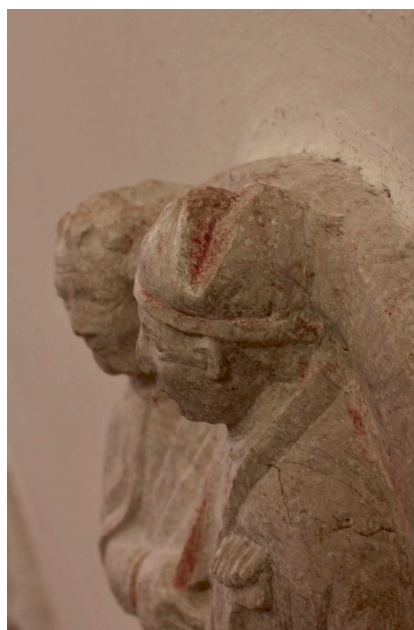
La messa in luce del manufatto è stata a dir poco soddisfacente data l'integrità del manufatto, completo di tutti i dettagli anatomici nelle due piccole figure che sono emerse in tutta la loro plastica semplicità con tanto di rughe sopraciliari che conferiscono a san Bartolomeo un'espressione ingenuamente corruciata. La mitria di Biagio presenta un foro di 3 millimetri sul fronte che è stato mantenuto in quanto poteva accogliere una decorazione di cui però non resta traccia. Anche la presenza di lacerti di policromia è stata appassionante, è apparso infatti del giallo sui boccoli di Bartolomeo, sul pomo del suo coltello, sui bordi dei manti, è venuto alla luce del rosso all'interno e sul bordo della mitria di Biagio e sul fondo del tondo.

finale con dettaglio del profilo, si noti il colore rosso all'interno della mitria

- stuccatura limitata ad un sottolivello di una parte traumatizzata alla base della veste; la stuccatura è a base di polveri di marmo e grassello;
- ritocco pittorico ad acquarello (Winsor & Newton) limitato alla ricucitura di alcuni frammenti di policromia per renderli meno frammentari;

- protezione finale dell'altorilievo con stesura a pennello di resina alifatica a basso peso molecolare Regalrez al 3% in white spirit.

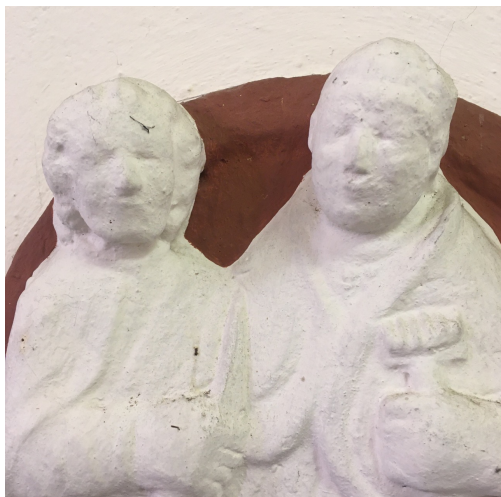
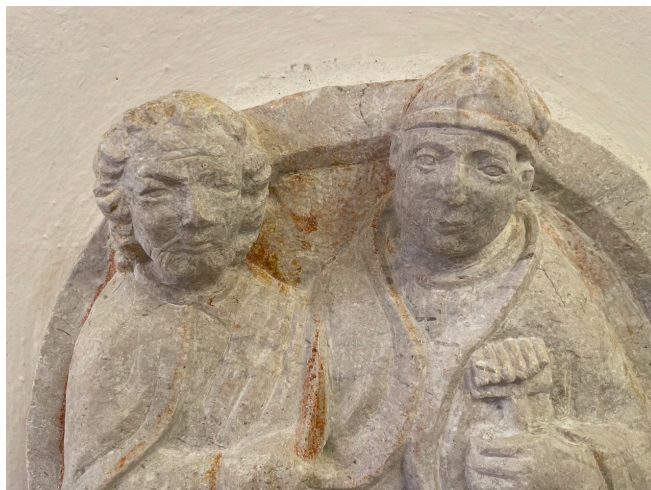
Immagini di raffronto tra prima e dopo il restauro
